Zusammenfassung Gutachten

Projektname Ufer Linden
 Projektnummer
 Datum Untersuchung 03.09.2014

Uferpromenade
 Prenzlau, Deutschland
 Höhe über NN 50 m

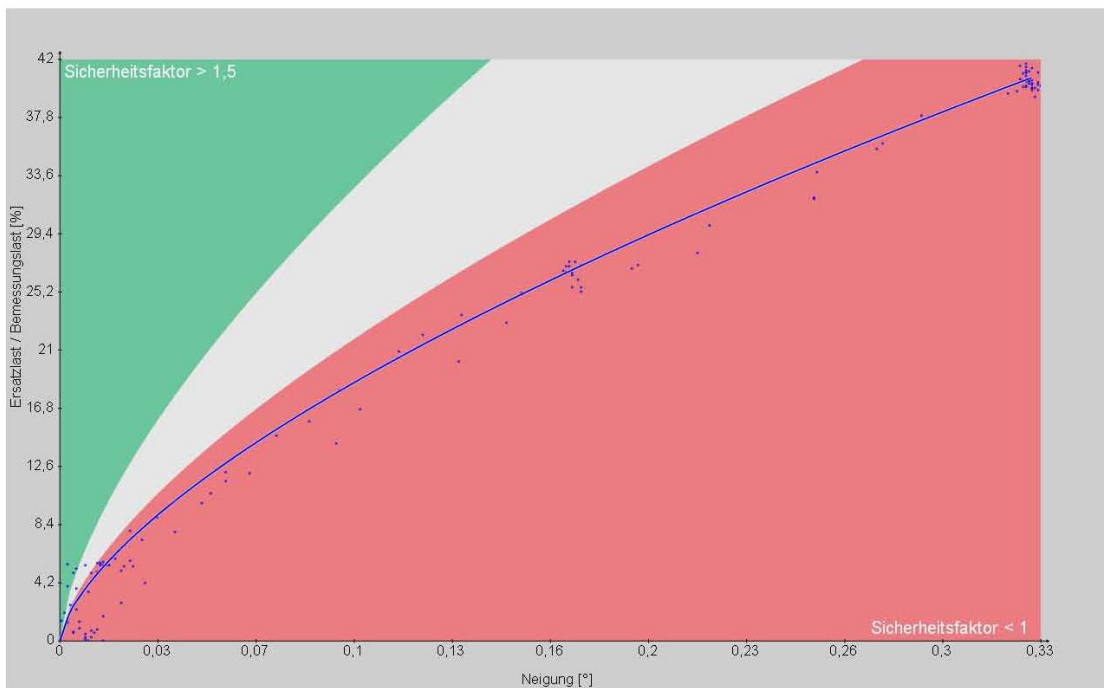
Grafische Darstellung (Messergebnis und Kippkurve)

Standsicherheit (ermittelt aus der Kippkurve)

Sicherheitsfaktor mind. **0,86**

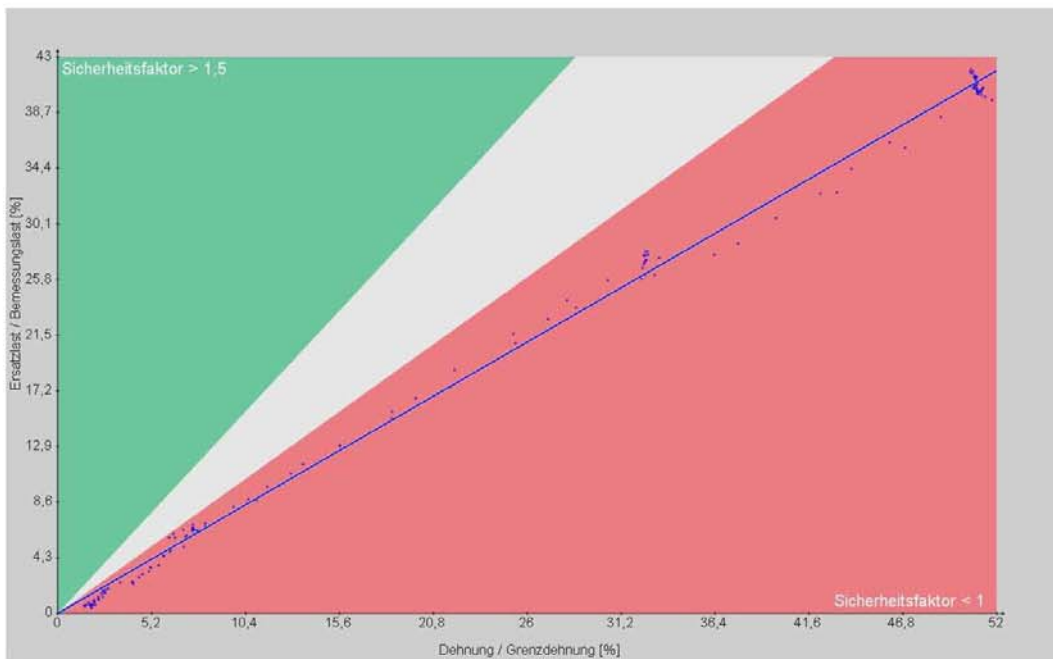
Grafische Darstellung (Messergebnis und Ausgleichsgerade)

Bruchsicherheit (ermittelt aus der Steigung der Ausgleichsgeraden)

Sicherheitsfaktor mind.	0,81
-------------------------	-------------

Bestimmtheitsmaß R ²		0,9974
Reststeifigkeit	%	45,6
Hohlungsgrad berechnet	%	81,6
Stauchung durch das Eigengewicht		
von Krone und Stamm	%	1,1
Ersatzlast	%	42,2
