## **Zusammenfassung Gutachten**

Auf der Freifläche am [REDACTED] ist die Errichtung eines [REDACTED] Besucherzentrums geplant. Die vorhandenen Bäume sollen diesbezüglich begutachtet werden.

ö.b.u.v. SV Andreas Wüstenhagen

Berlin, den 11.03.2014

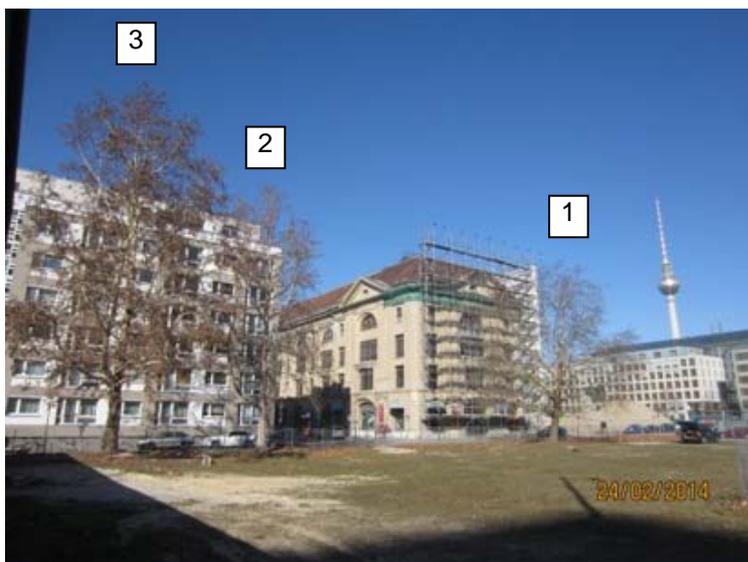
Abb. 1  
Lage der Platanen 1, 2 und 3 - Ansicht von der Südseite der Freifläche

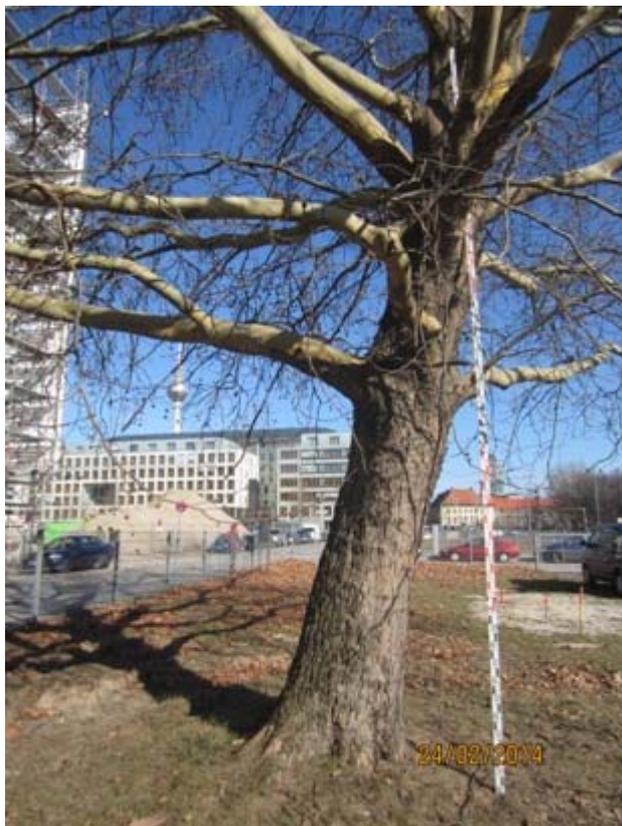
Die 3 Platanen auf dem [REDACTED] sind ca. 40 Jahre alt. Die Platane 1 ist ein weitgehend ungeschädigter Baum mit altersgemäßer Entwicklung und ohne größere Schädigungen mit einer sehr hohen Lebenserwartung von > 100 Jahren.

Abb. 3 Platane 1 Kronenansatz

Zur Minderung des Eingriffs bei Beibehaltung der Planung wird die großflächige Erhaltung des ursprünglichen Wurzelniveaus durch Aufständering der Platzfläche und luftdurchlässiger Oberflächenausbildung sowie Schnittmaßnahmen in der Krone zur Revitalisierung vorgeschlagen. Bei Umsetzung der Schutzmaßnahmen wird die Restlebenserwartung mit ca. 50 Jahren eingeschätzt.

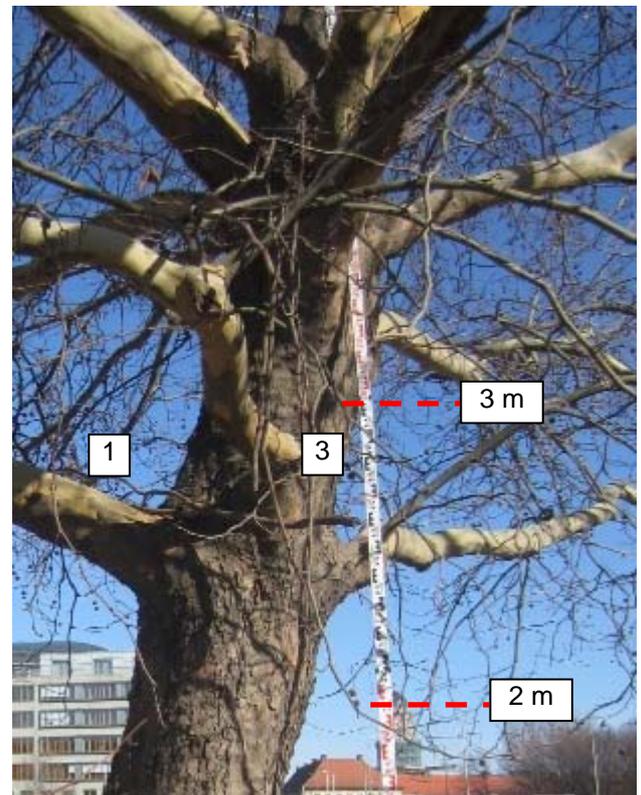
Abb. 4 Platane 1 unterste Astverzweigungen im Bereich von 2,40 m bis 2,70 m Stammhöhe Zwischen, Kennzeichnung der im Text beschriebenen Äste 1-3

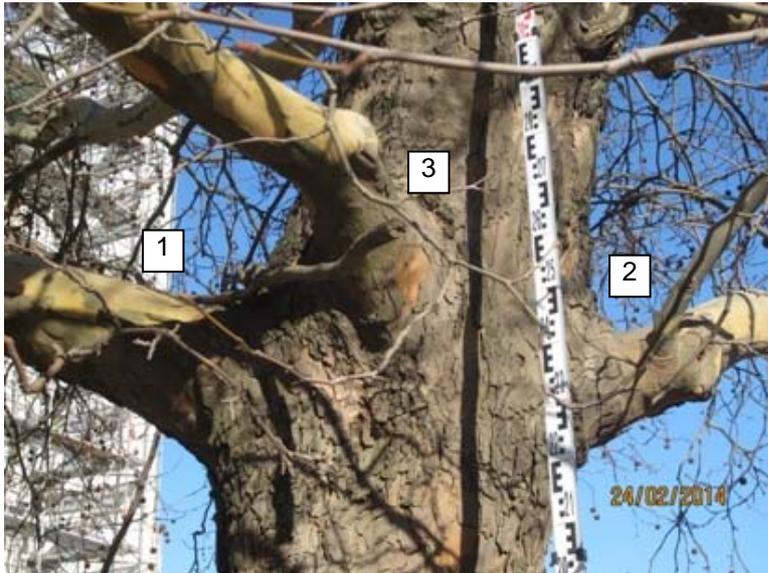
Abb. 5  
Platane 1 unterste Astverzweigungen  
Äste 1-3

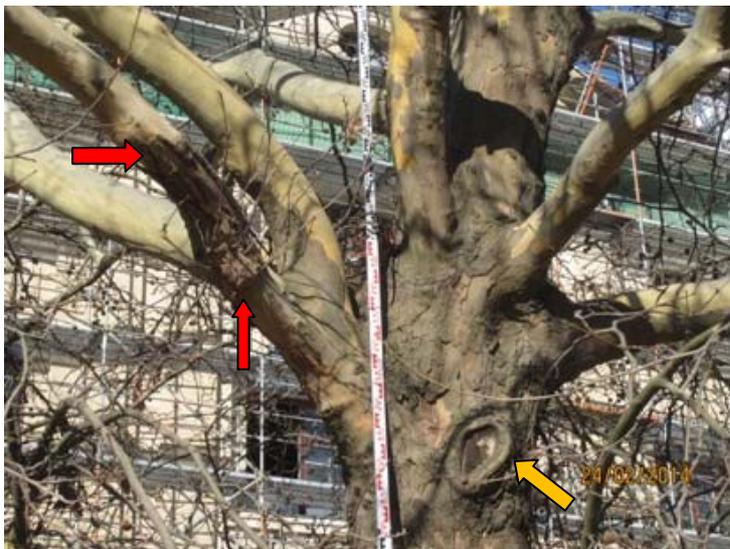
Abb. 6  
Platane 1, einzige Vorschäden, Rin-  
denschaden am Stämmling (rot) und  
größere Astungswunde

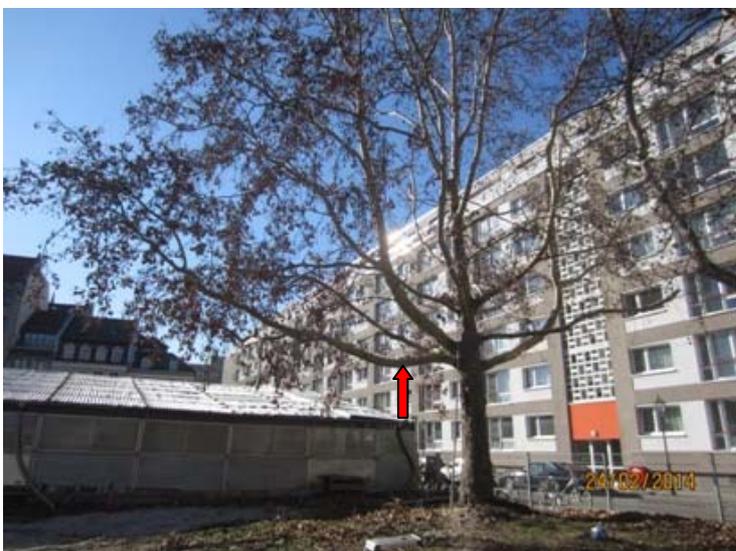
Die Platanen 2 und 3 weisen durch umfangreiche Abgrabungen in der jüngeren Vergangenheit erhebliche Vitalitätsschädigungen auf, wobei Platane 2 in einem deutlich schlechteren Zustand ist. Die Lebenserwartung von Platane 2 wird mit ca. 20 Jahren, bei Platane 3 mit mindestens 30 Jahren, wahrscheinlich sogar deutlich länger, eingeschätzt.

Abb. 7  
Platane 3 ausladende seitliche  
Beastung Richtung Straße und geplan-  
tem erhöhten Eingangsbereich

Es wird empfohlen, durch Standortverbesserungen und Schnittmaßnahmen in der Krone eine Revitalisierung der Bäume vorzunehmen. Dadurch wird die Lebenserwartung von Platane 2 mit ca. 20 Jahren und bei Platane 3 mit mindestens 30 Jahren gewährleistet.

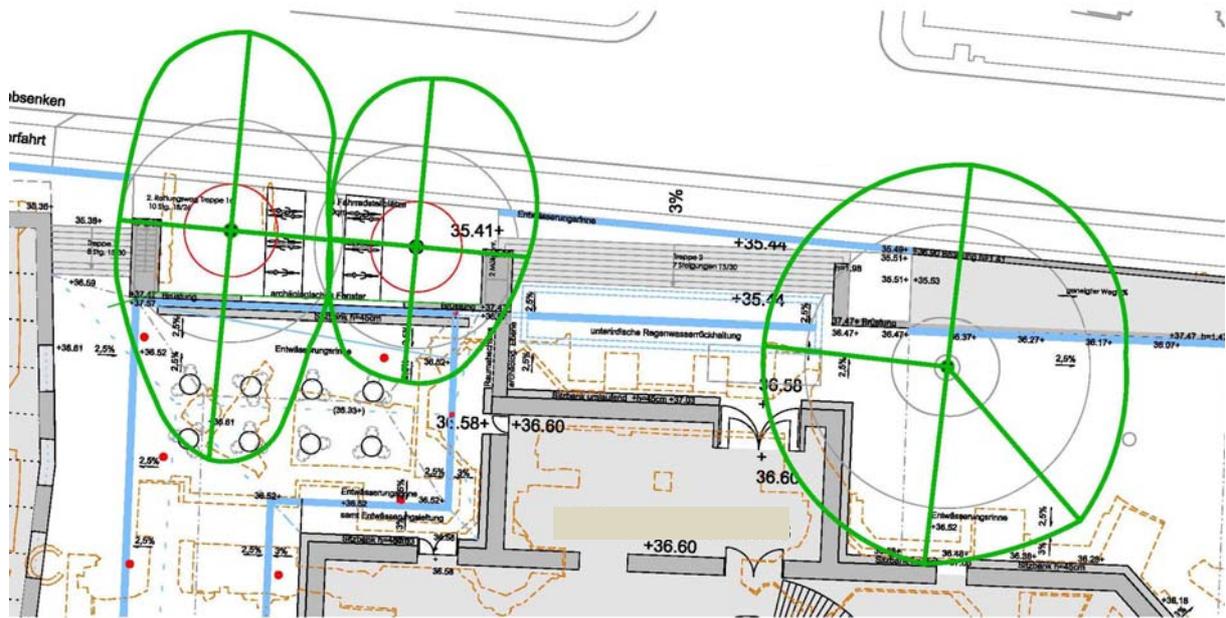
Abb. 4 ungefähre Dimension der Baumkronen im Lageplan
