Zusammenfassung Gutachten

Die Alte Dorfstraße in [REDACTED] soll ausgebaut werden. Der an der Straße vorhandene Baumbestand ist als Naturdenkmal „Lindenallee“ geschützt.

ö.b.u.v. SV Andreas Wüstenhagen Berlin, den 14.03.2013

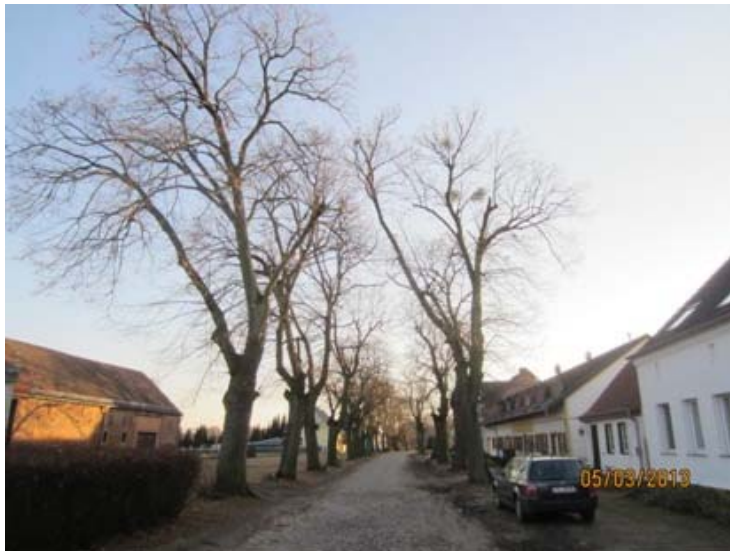
Abb. 1
Blickrichtung Süden, Beginn der „Lindenallee“ links Baum 1, rechts Baum 27,

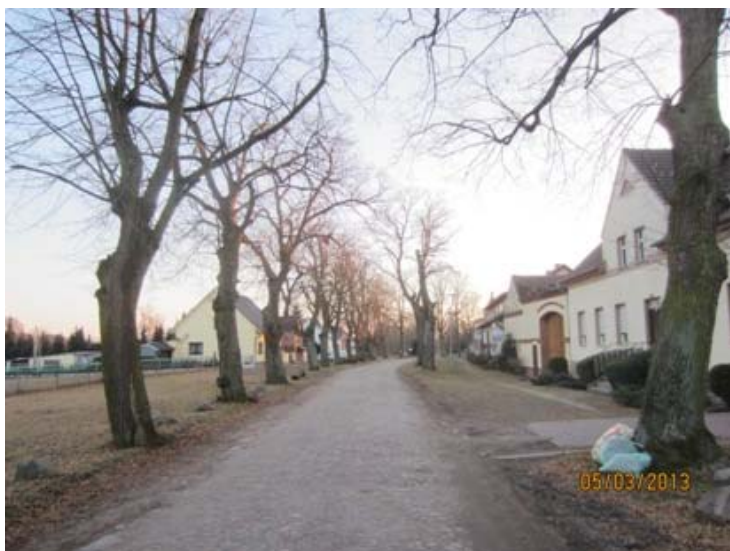
Abb. 2
Blickrichtung Süden, Mittelteil der Allee, links Baum 6, rechts Baum 24, Westseite (rechts) sehr lückiger Bestand,

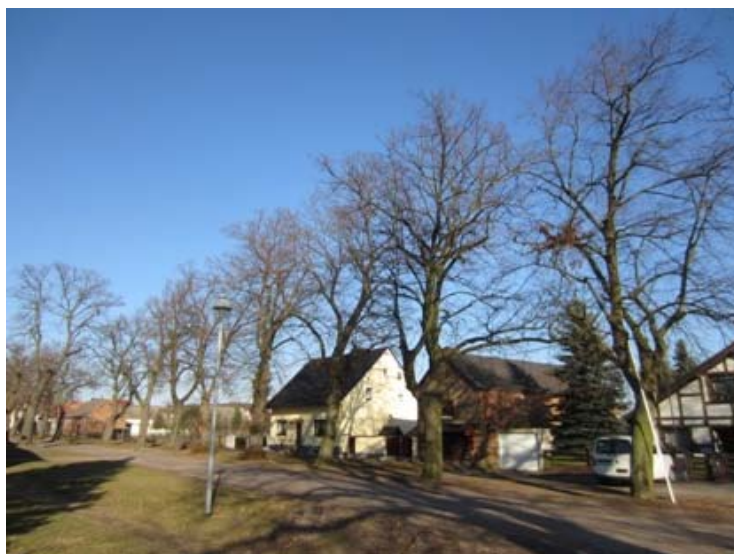
Abb. 3
Blickrichtung Norden Mittelteil der Allee,
rechts Bäume 16, 17, 18 usw. v.r.n.l.,
Westseite (links) sehr lückiger Bestand

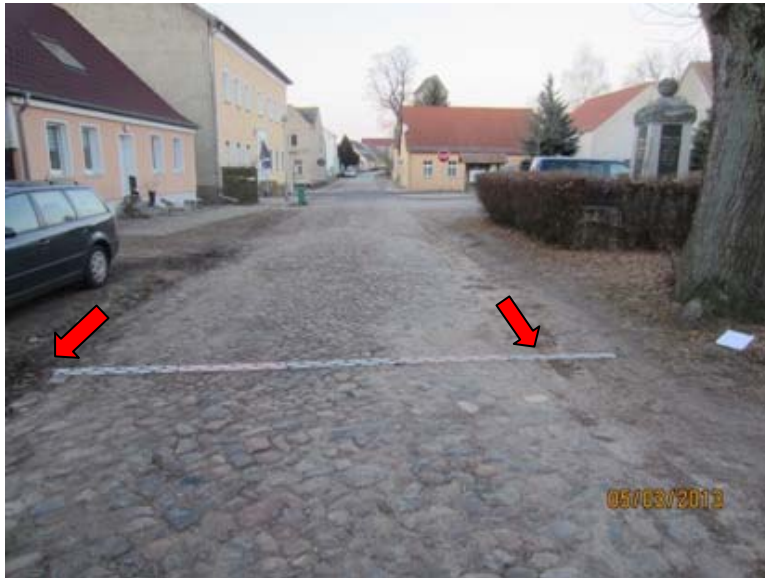
Abb. 6
Fahrbahnbreite am Baum 1 (rechts)
4,30 m, Zum Vergleich 5 m Nivellierlat-
te

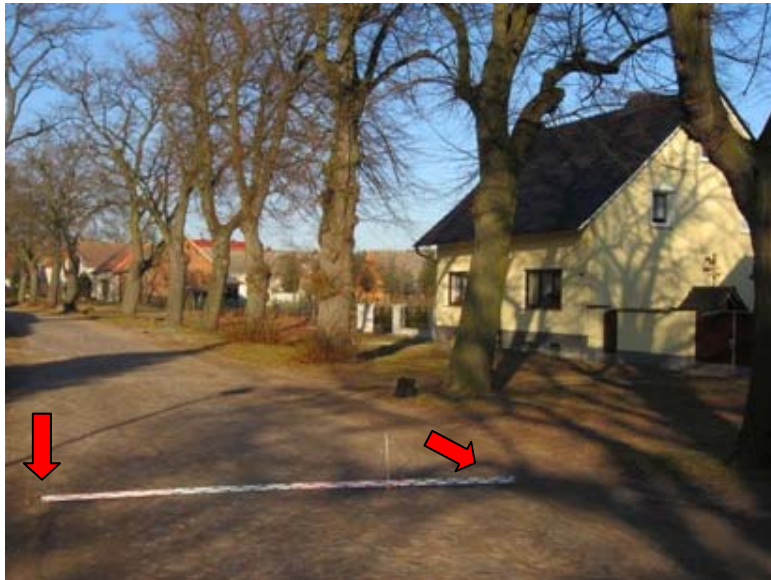
Abb. 7
Fahrbahnbreite am Baum 15 (rechts)
4,00 m, Zum Vergleich Nivellierlatte 4
m lang ausgezogen

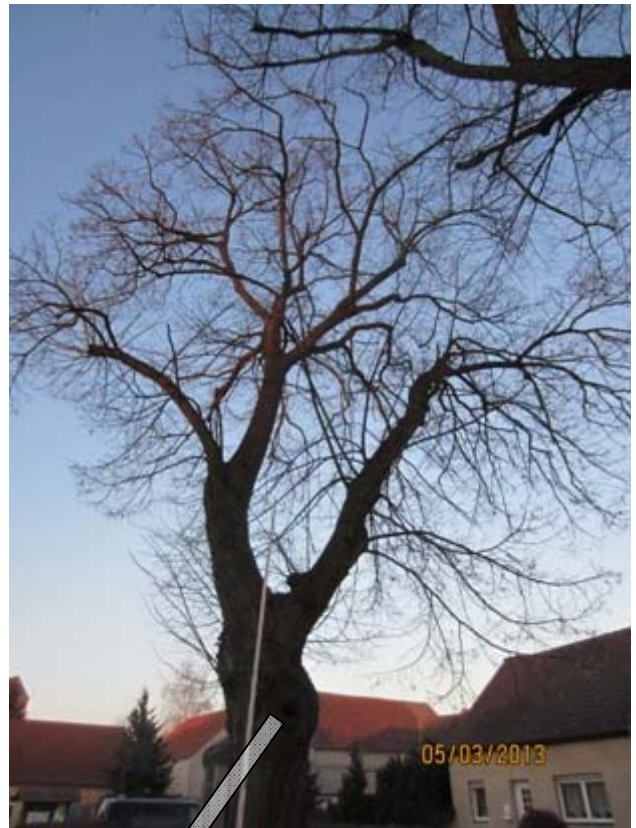
Abb. 9 Linde 1, Fäulnis am Kronenansatz, Tiefe Faultasche am Kronenansatz

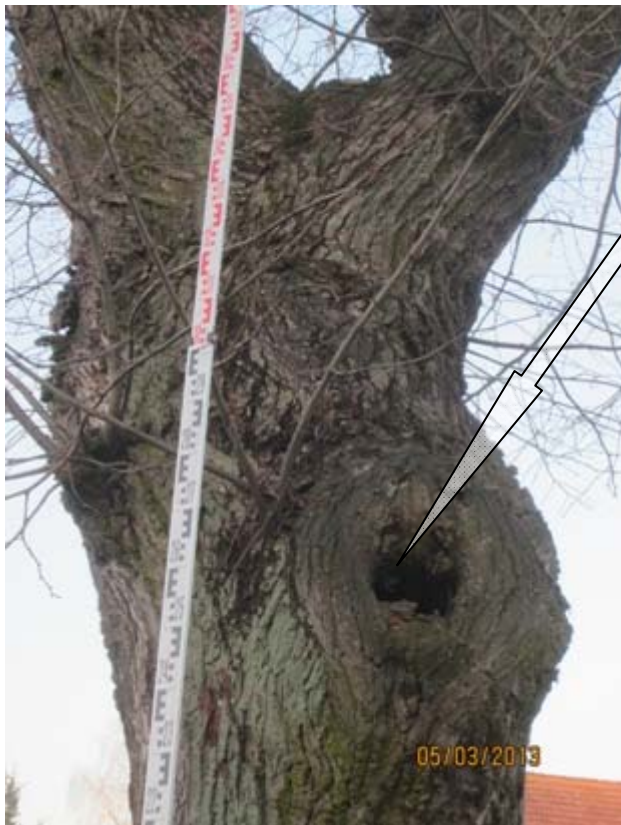
Abb. 10 Linde 1 Detail Astungswunde

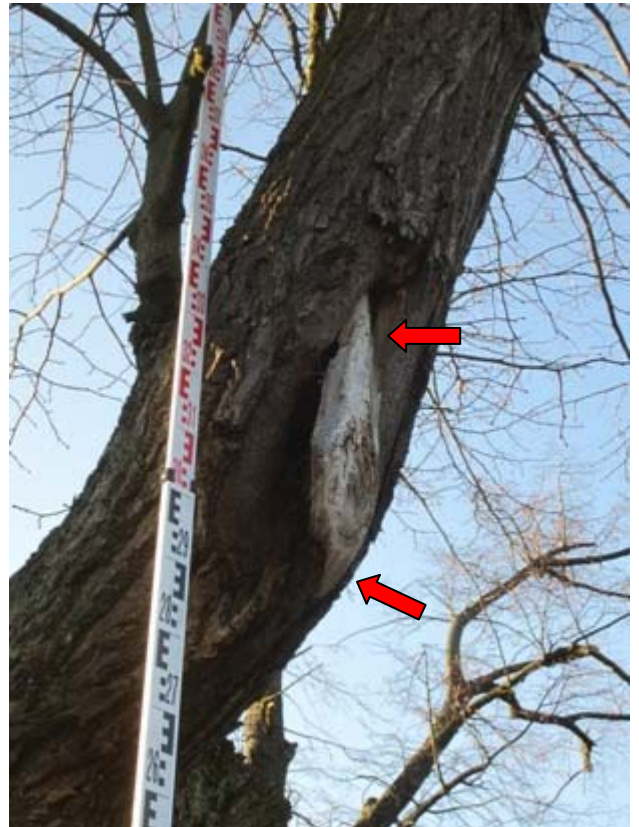
Abb. 33-Linde 9- anwohnerseitiger Anfahrtschaden am Stämming

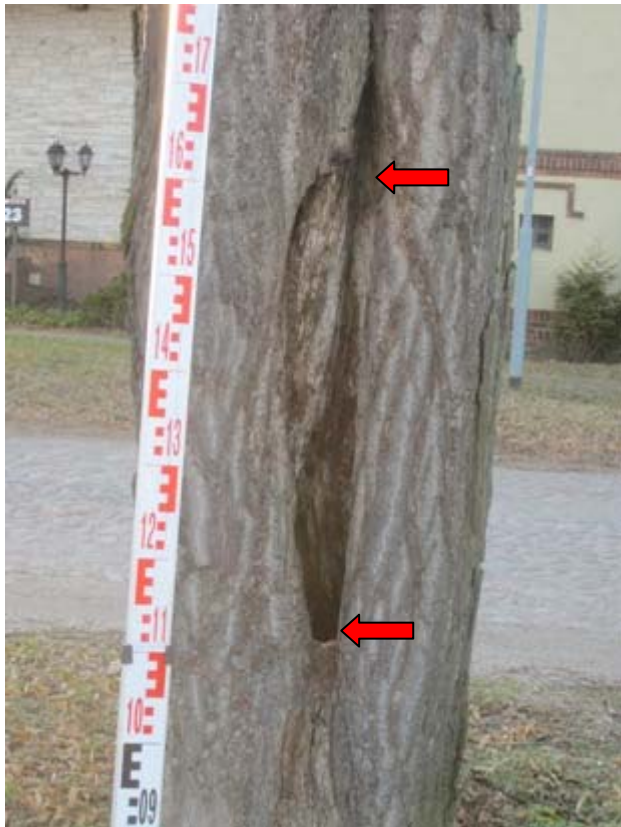
Abb. 34-Linde 9-Höhlung am Stamm

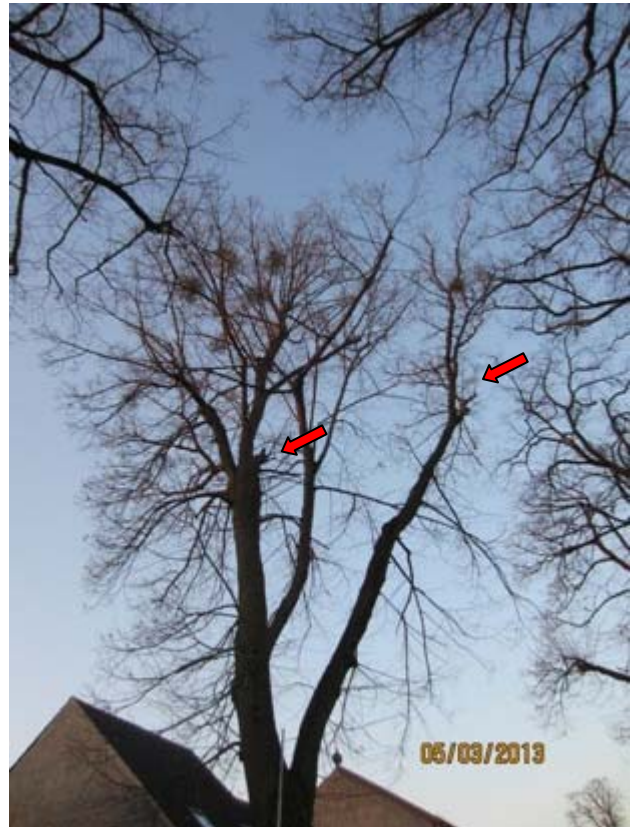
Abb. 89-Linde 27- Kronenansicht, mehrere Bruchstellen

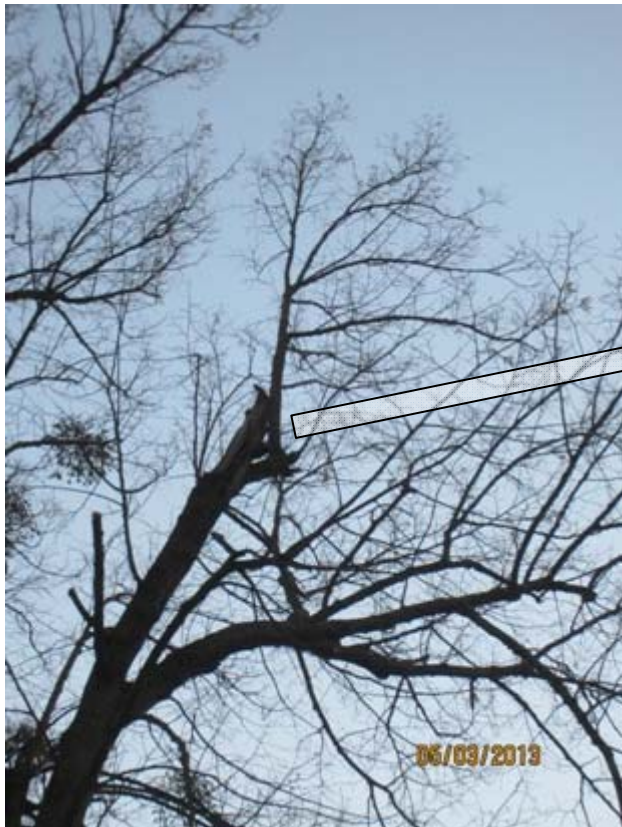
Abb. 90-Linde 27-Ausbruchswunde Oberkrone

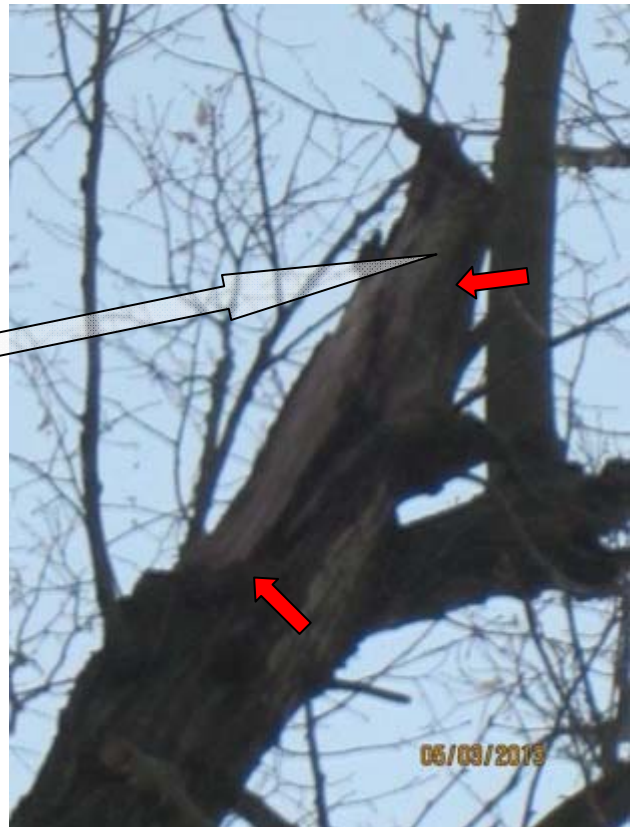
Abb. 91-Linde 27-Rücktrocknung Ausbruchswunde

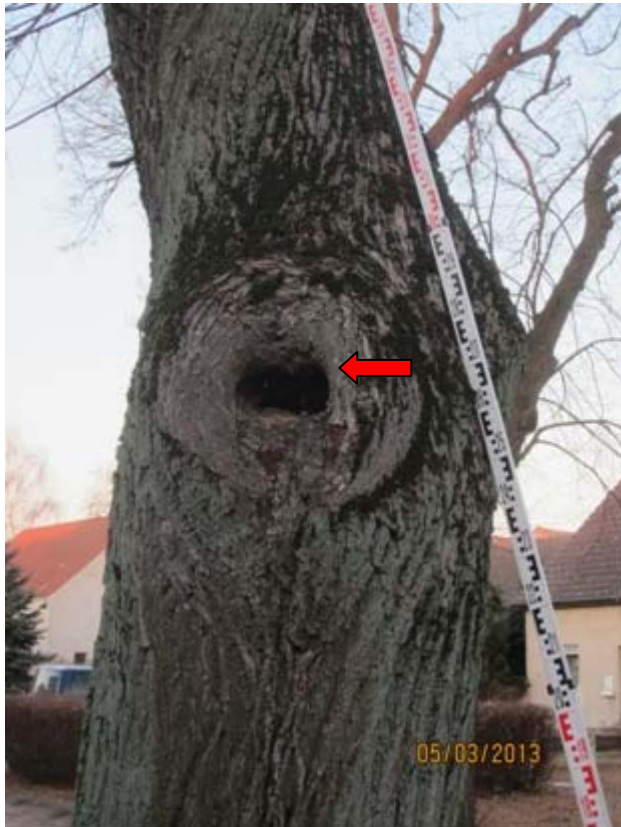
Abb. 92–Linde 27–große Astungswunde mit tiefer Faultasche am Stamm

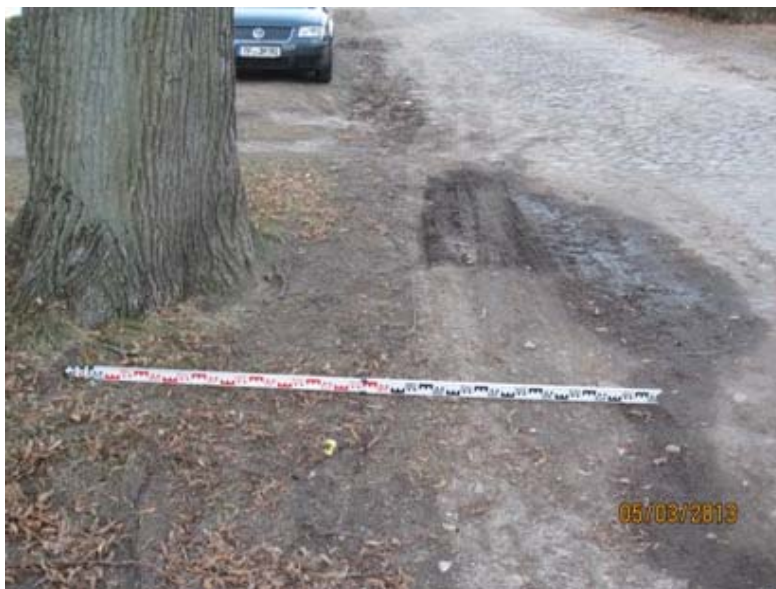
Abb. 93–Linde 27
Stammfuß Straßenseite, Anzeichen
von fehlender Versickerung des Oberflächenwassers
