Zusammenfassung Gutachten

In der [REDACTED]straße ist vorgesehen, den Radweg mit veränderter Wegeführung zu sanieren.

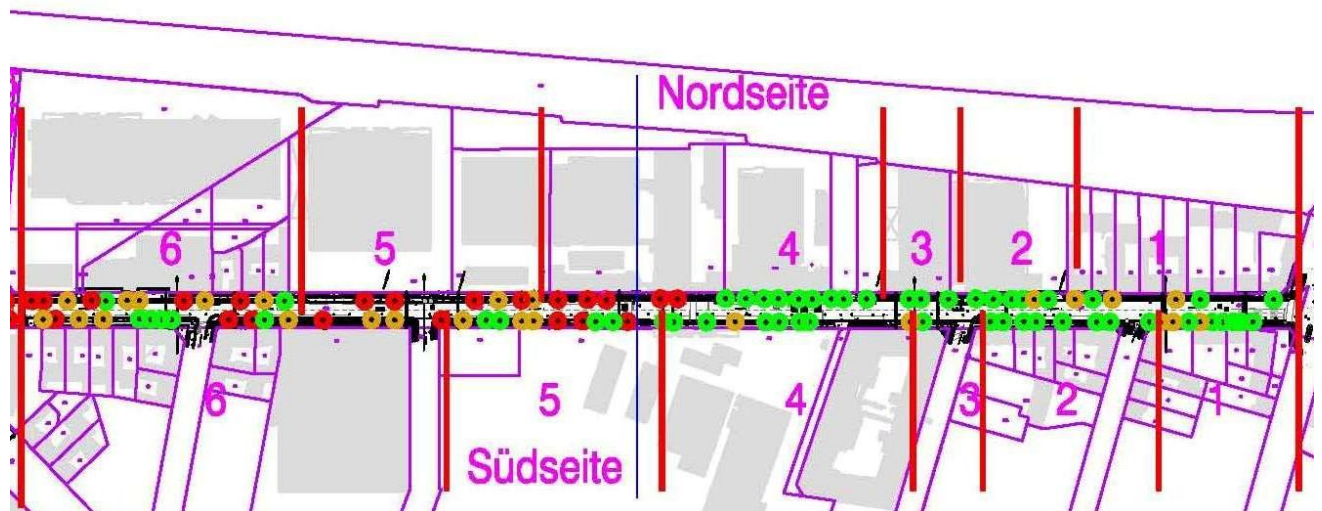
Abb. 1 Lageplan mit Kennzeichnung der in Tabelle 1 aufgeführten Abschnitte durch rote senkrechte Linien sowie der Baumgrößen an Hand des Stammdurchmessers (grün <25 cm, gelb 26 bis 45 cm und rot >45 cm)

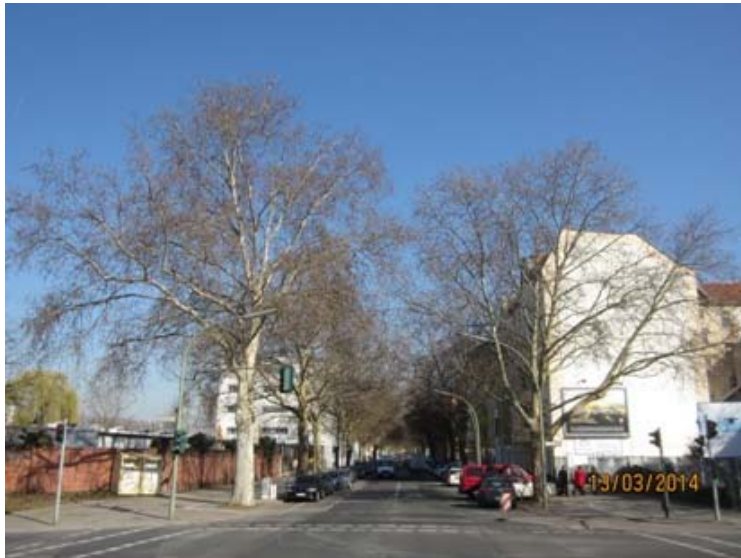
Abb. 2
Ansicht westlicher Anfang [redacted] str
Abschnitt 6 von Kreuzung [redacted],
Kilometrierung 0,000

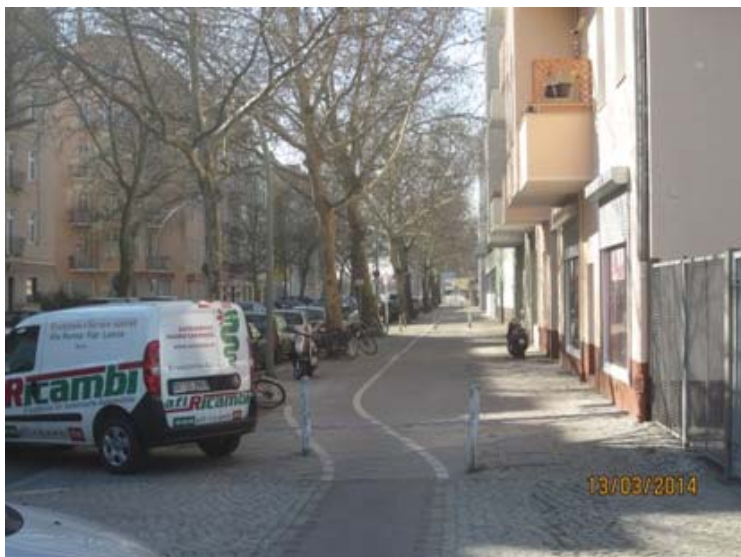
Abb. 3
Abschnitt 6 Nord, [redacted] str. 39, Be-
ginn Parken in Längsaufstellung

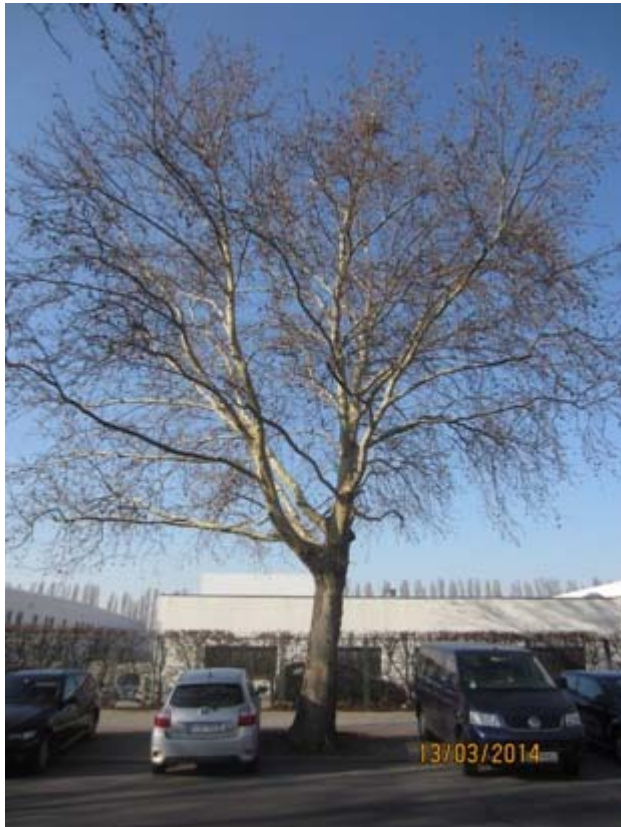
Abb. 4
Platane 15 Wurzelschachtung – Baumansicht

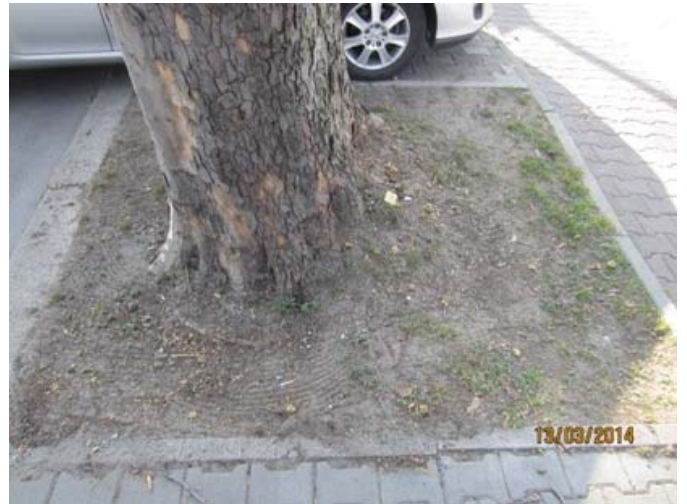
Abb. 5
Platane 15 Wurzelschachtung – Baumscheibe

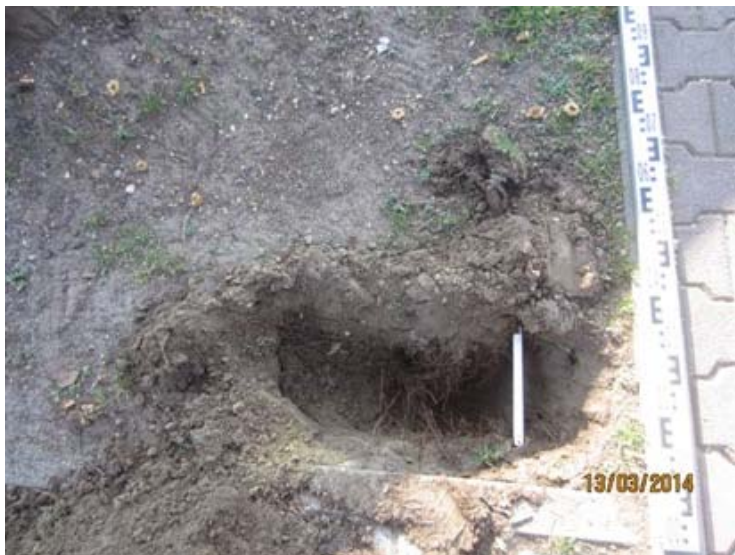
Abb. 6
Platane 15 Wurzelschachtung – Bereich Schachtung

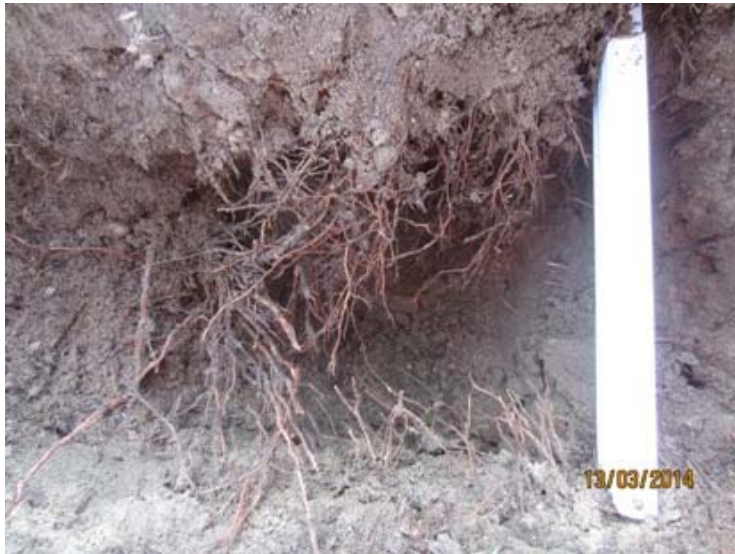
Abb. 7
Platane 15 Wurzelschachtung – hoher
Feinwurzelanteil

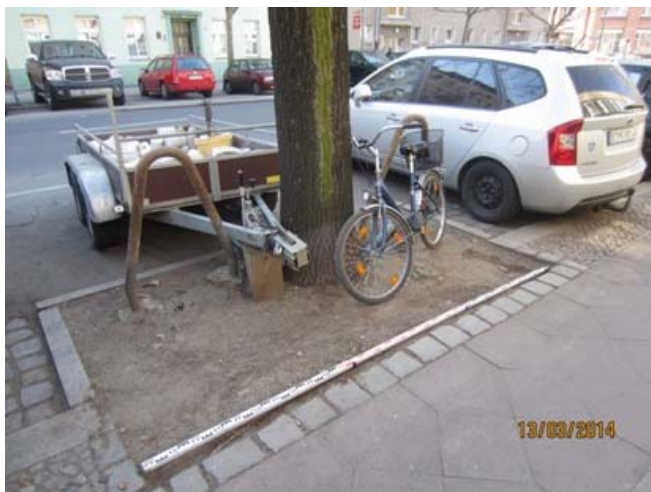
Abb. 8 Befestigung eines Anhängers und eines
Fahrrades auf der Baumscheibe [redacted] straÙe
76a -72

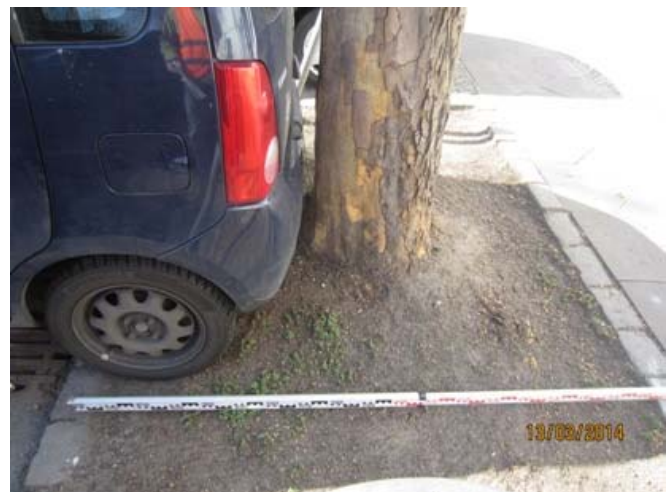
Abb. 9 Befahrung der Baumscheibe durch fehlenden
Baumschutzbügel – [redacted] straÙe 18- 26,
Bodenverdichtung und Gefahr Stammverletzung

Zum Erhalt und zur Förderung der Vitalität der Bäume wird ein größtmöglicher Substrataustausch gegen ein zertifiziertes Baumsubstrat nach vorherigem Absaugen des vorhandenen Bodens, die Vergrößerung der Baumscheiben, die Erweiterung des durchwurzelbaren Raumes durch Einbau von Baumsubstrat unter den Verkehrsflächen, die Anreicherung des zertifizierten Baumsubstrates mit Wurzellockstoffen, die Beimpfung des Wurzelbereiches mit Mykorrhiza, eine Düngung nach Düngungsanalyse, der Einbau von Systemen zur Tiefenbelüftung und effizienten Bewässerung, eine Abdeckung der Baumscheibe durch mineralischen Mulch oder Bepflanzung sowie die Sicherung der Baumscheibe gegen Befahrung, Begehung, Verdichtung und Verschmutzung durch allseitige Baumschutzbügel oder andere geeignete Konstruktionen empfohlen.

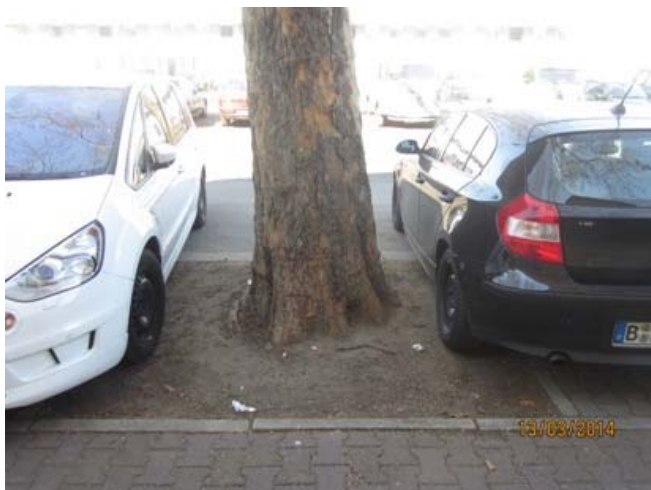
Abb. 10 allseitig fehlender Stammschutz

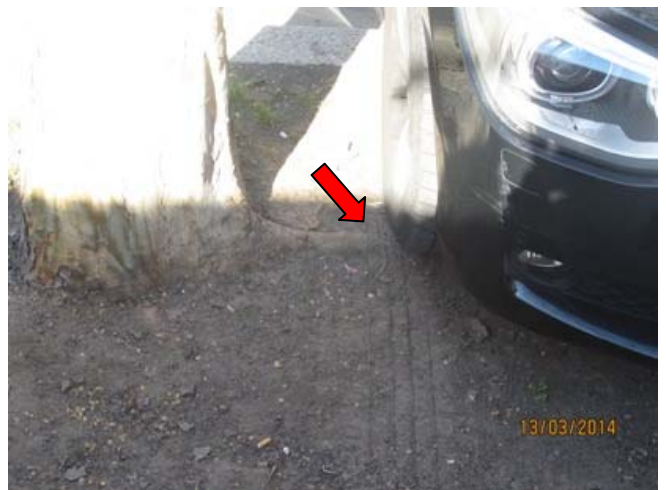
Sickingenstr. 63-69

Abb. 11 Befahrung der Wurzelanläufe -

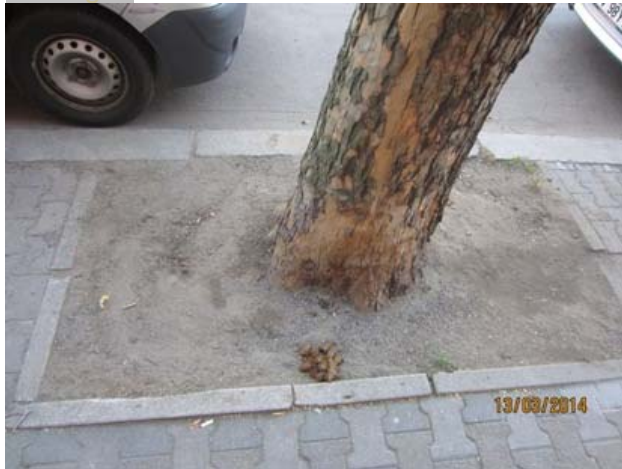
Abb. 12 Verunreinigung durch Hundekot
straße 70-71

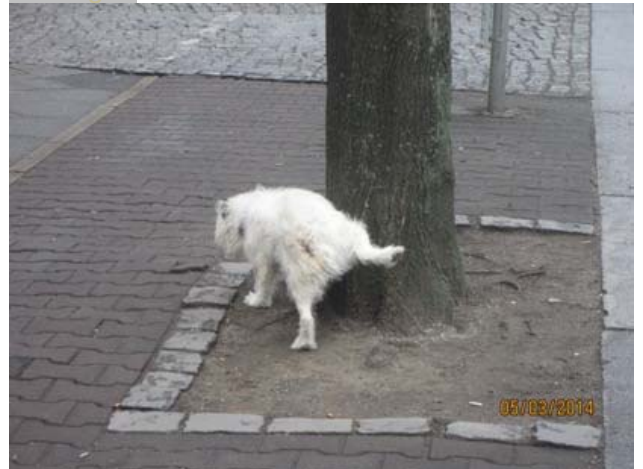
Abb. 13 Schädigung der Rinde durch Hundeurin

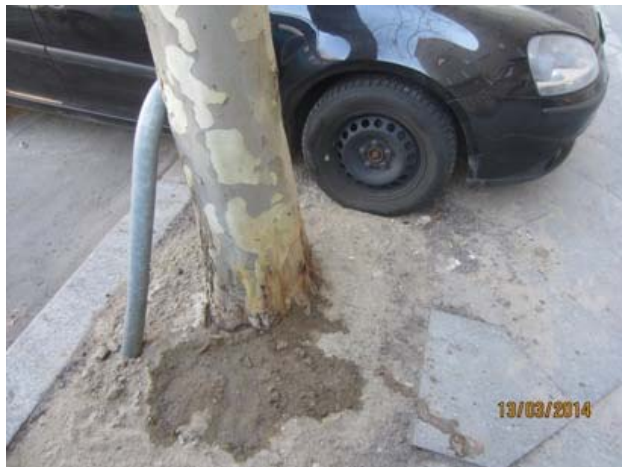
Abb. 14 – 3-fach-Belastung durch Befahrung der
Baumscheibe, Hundeurin und Kontakt mit verbog-
nem Baumschutzbügel – [redacted]straße 72

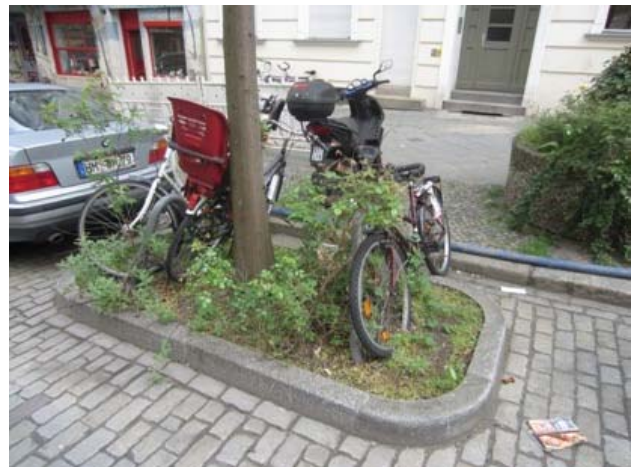
Abb. 15 offensichtlicher Mangel an Fahrradstän-
dern [redacted]straße
