## Gutachtenauszüge

Die 23 m hohe und etwa ebenso breite Rosskastanie mit 4,5 m Stammumfang steht inmitten des Biergartens [REDACTED] und ist als Naturdenkmal unter Schutz gestellt. Der Baum ist insgesamt in einem für sein Alter relativ vitalen Zustand und weist nur einen geringen Schädigungsgrad auf.

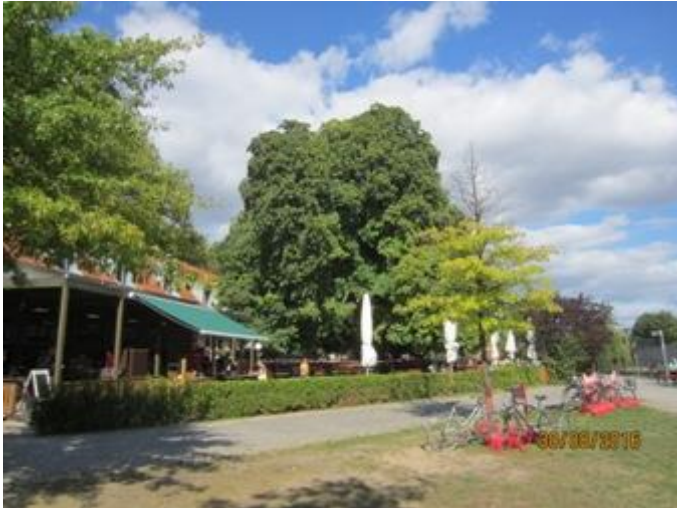
Abb.  
Übersichtsfoto aus Süd West

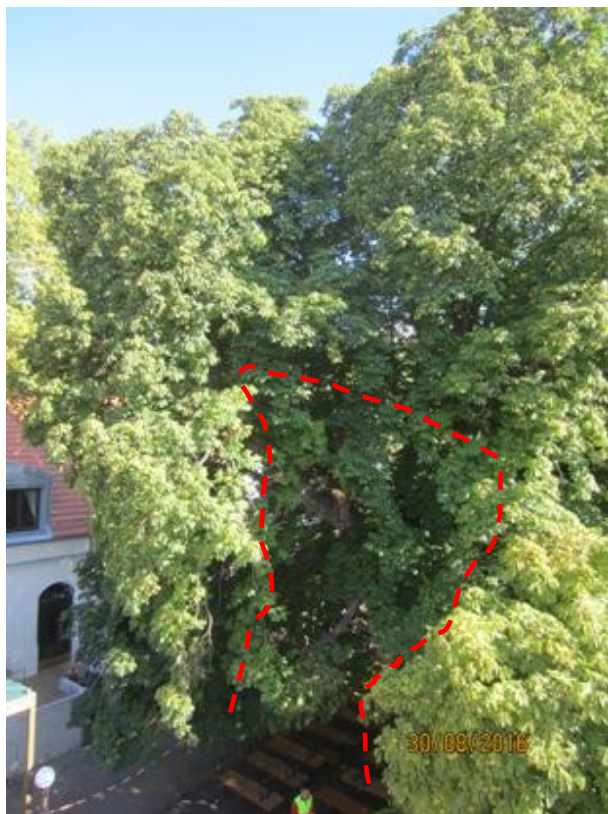
Gem. Angaben des Auftraggebers brach am [REDACTED] gegen 9:00 Uhr bei Windstille ein Starkast aus der Krone des Baumes. Der Ausbruch erfolgte aus dem südwestlichen Kronenbereich in 8,50 m in 0,5 m Abstand von Stämmeling A in den Sitzbereich des Biergartens, zu einem Zeitpunkt als dieser noch nicht geöffnet war. Aus diesem Grund kam es zu keinem Personenschaden. Der gebrochene Starkast hatte an der Bruchstelle eine Dimension von 30 cm Höhe und 22 cm Breite.

Abb. 12 Ausgebrochener Kronenbereich

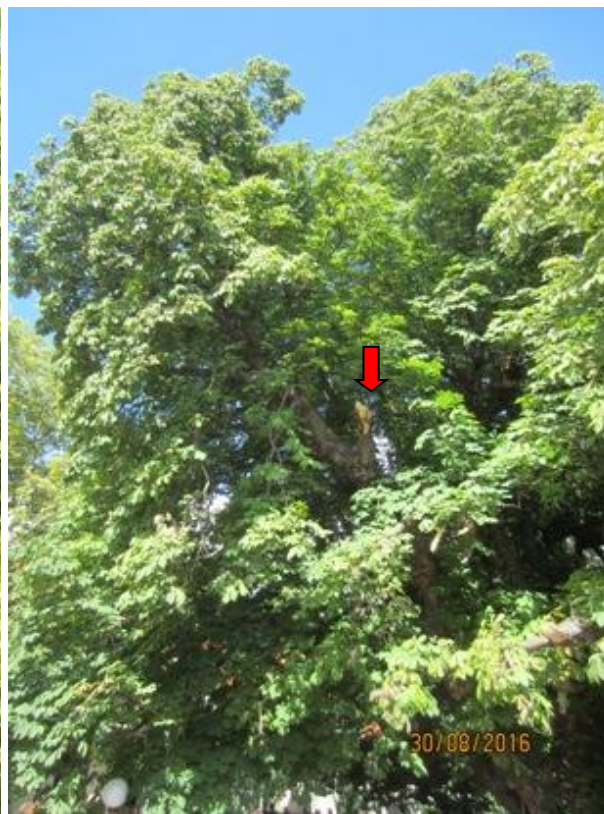
Abb. 13 Ausbruchsstelle in der Krone

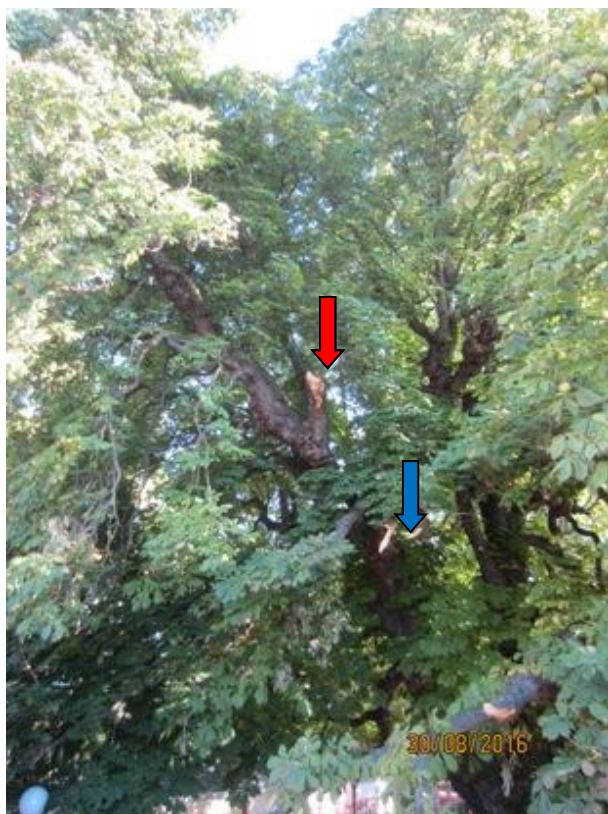
Abb. 14 Ausbruchswunden

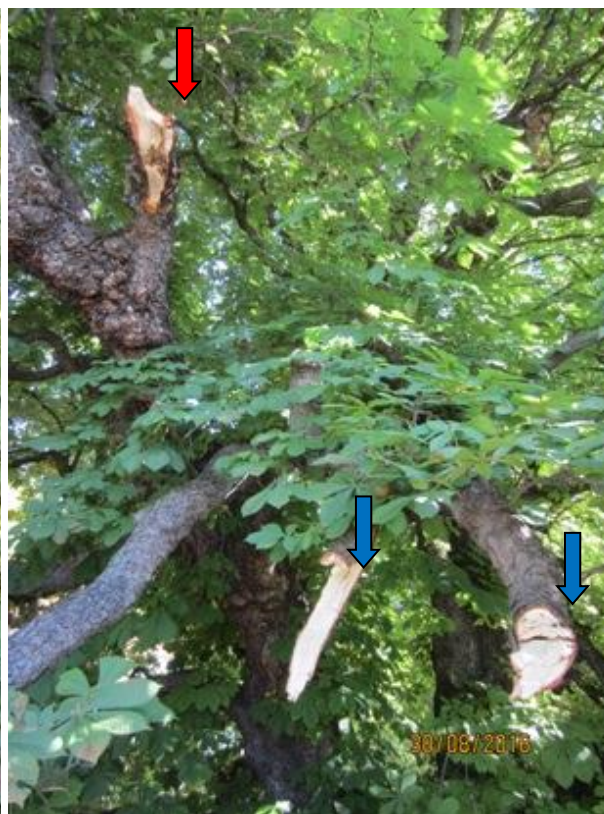
Abb. 15 Abbruchswunden an Stämm ling A (rot) und Stämm ling D (blau)

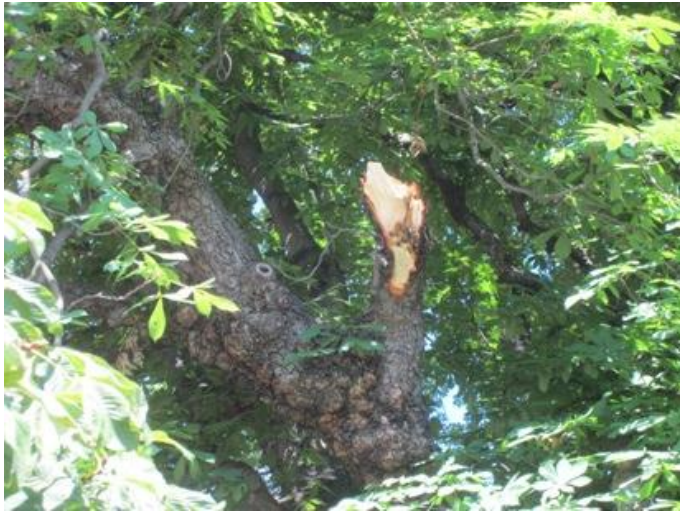
Abb. 16  
Abbruchstelle

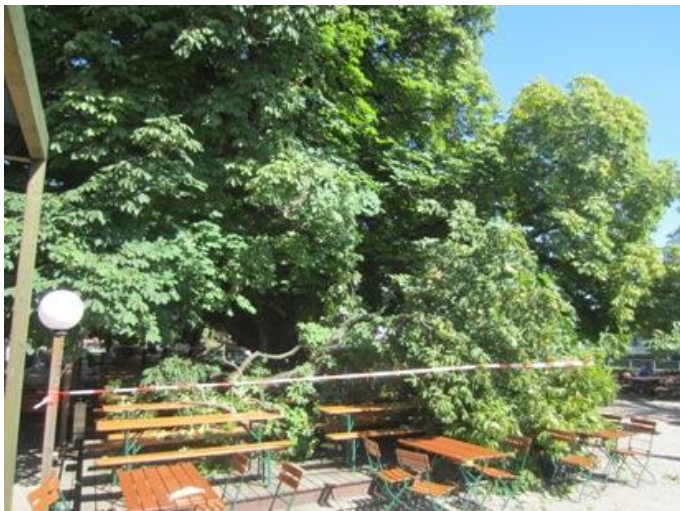
Abb. 17  
In den Biergarten gebrochene Kronenteile

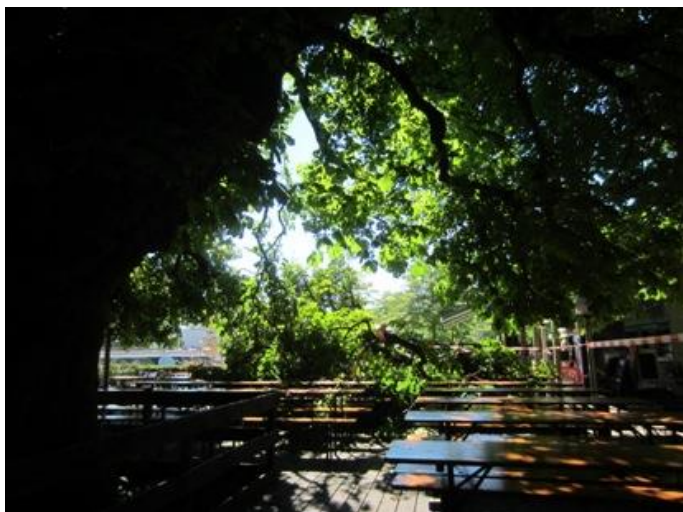
Abb. 18  
In den Biergarten gebrochene Kronen-  
teile

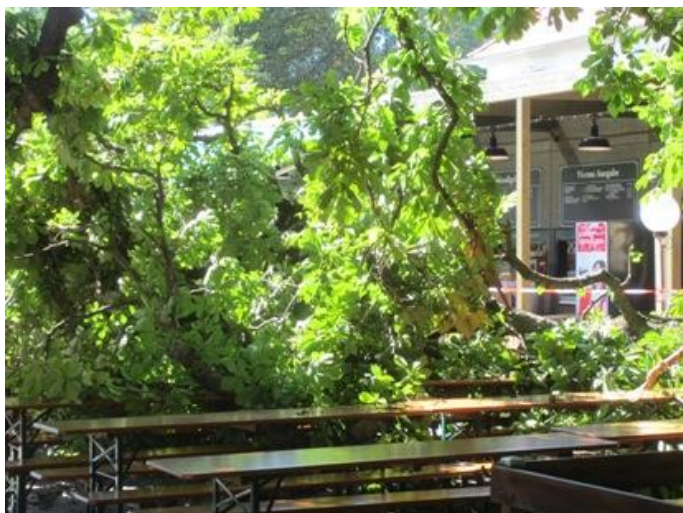
Abb. 19  
In den Biergarten gebrochene Kronen-  
teile

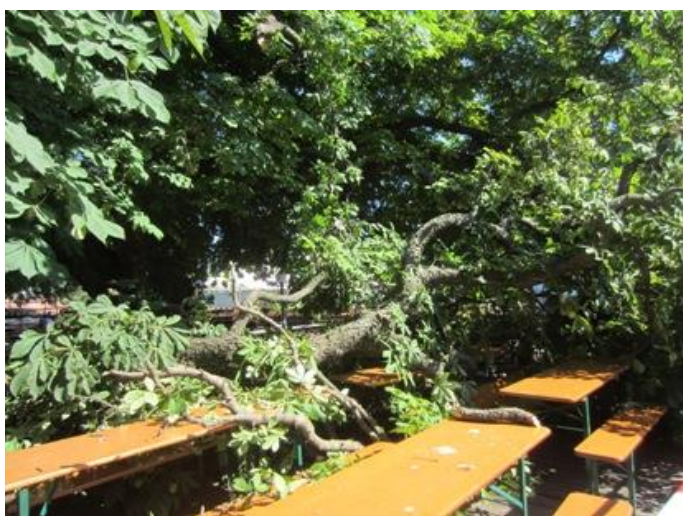
Abb. 20  
In den Biergarten gebrochene Starkäs-  
te

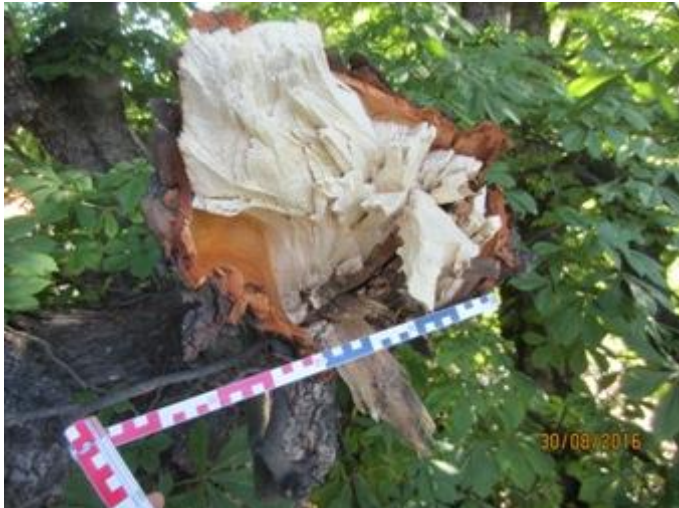
Der abgebrochene Starkast wies seit längerem, auf Grund der Verfärbungen im Holz seit mindestens einem Jahr, einen längeren Schubriss auf.

Abb. 21 Abbruch

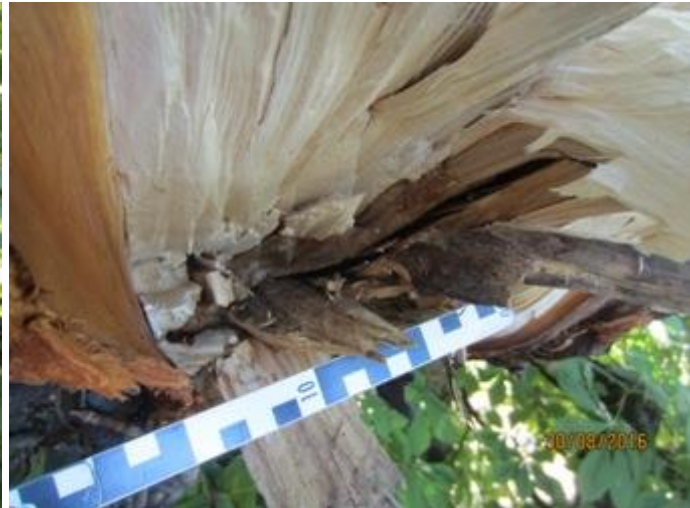
Abb. 22 Holzverfärbung an der Abbruchstelle

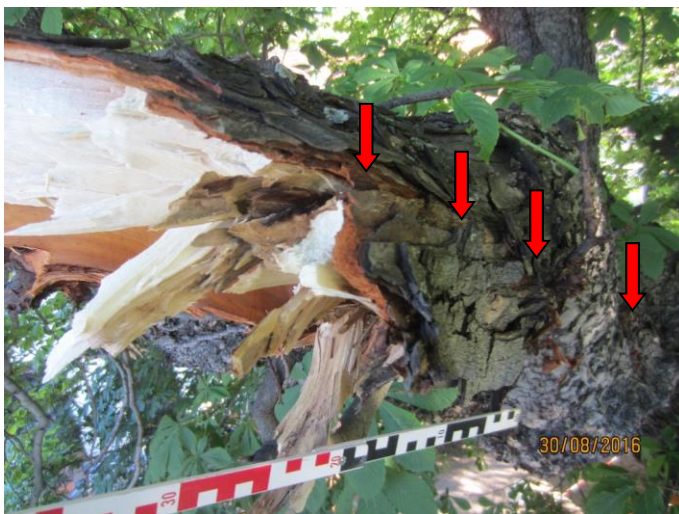
Abb. 23 älterer Schubriss an der Abbruchstelle

Der Schubriss ist beim gegenständlichen Baum auf eine Überlastung des Astes zurück zu führen, bei der mit hoher Wahrscheinlichkeit bei einem Starkwindereigniss im belaubten Zustand die ausladende Verlängerung des Astes rotierend sowie auf und ab bewegt wurde, was zu einer kurzzeitigen Überlastung in der neutralen Zone im Übergang von Zug- zu Druckspannung geführt hat, wie es z.B. bei kurzen sommerlichen Gewittern der Fall ist. Dabei kam es nicht zu einem vollständigen Versagen des Astes, so dass dieser weiterhin in der Krone gehalten wurde.

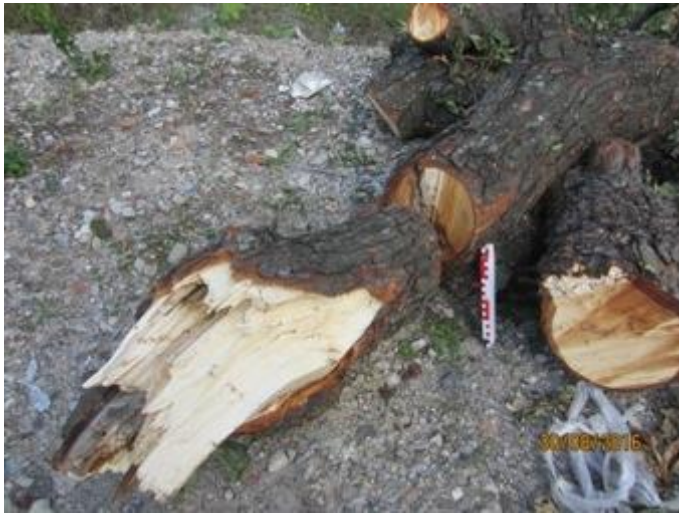
Abb. 24 Abbruchstelle des geborgenen abgebrochenen Astes

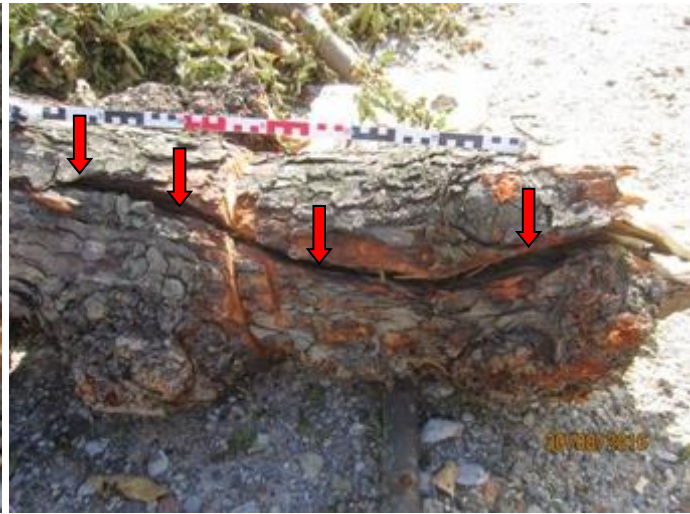
Abb. 25 geborgener abgebrochener Ast mit älterem Schubriss

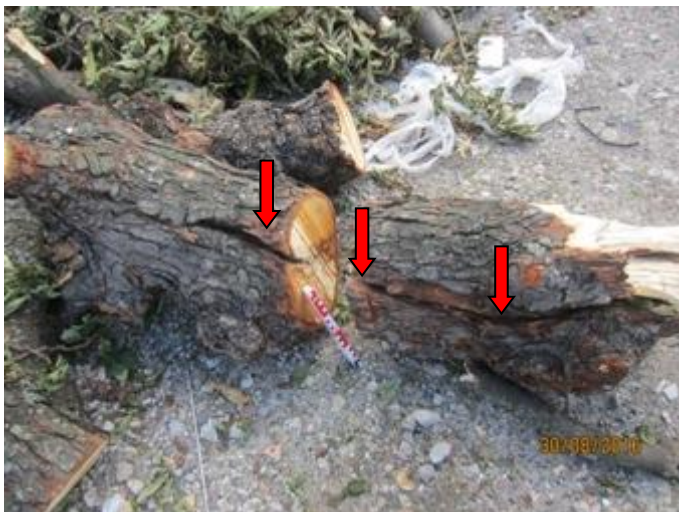
Abb. 26 geborgener abgebrochener Ast mit älterem Schubriss

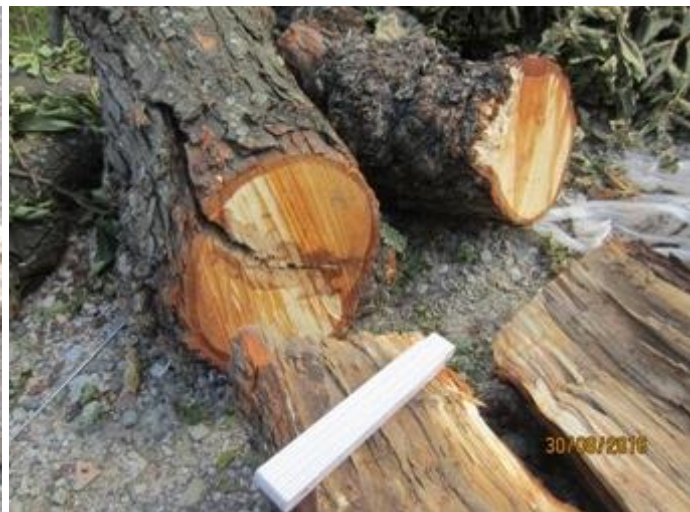
Abb. 27 Schubriss in der Ansicht

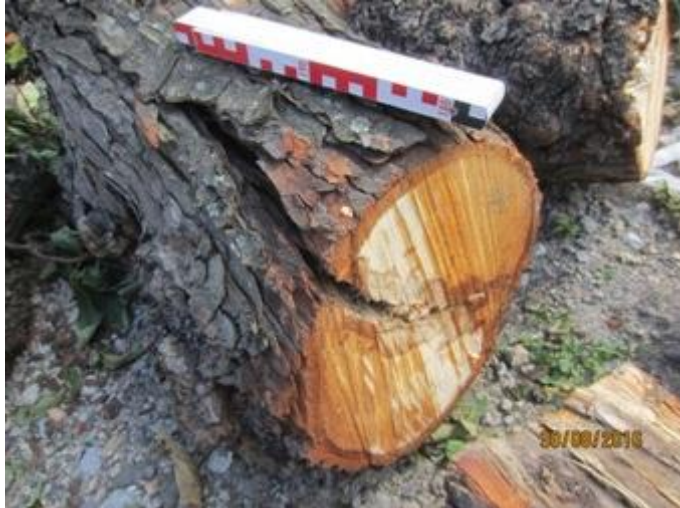
Abb. 28 Schubriss in der Ansicht

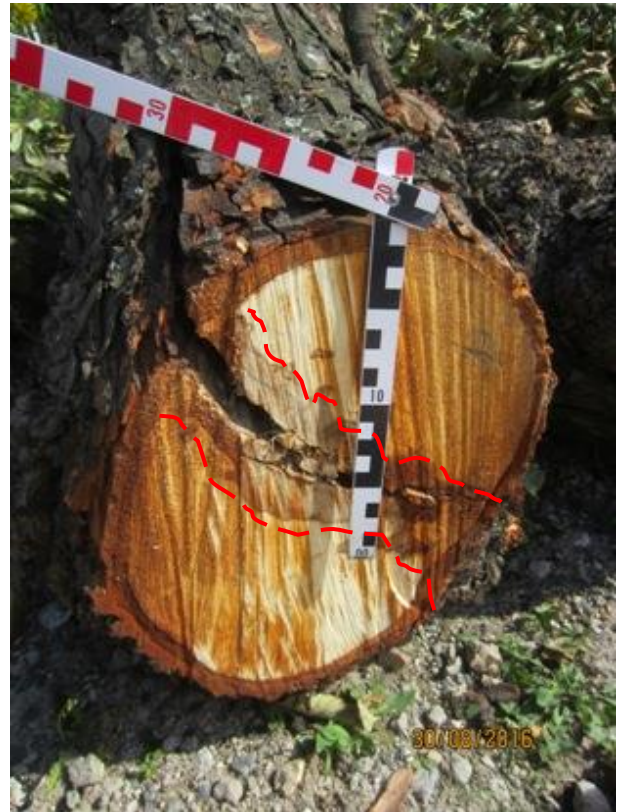
Abb. 29 Holzverfärbung an der Abbruchstelle

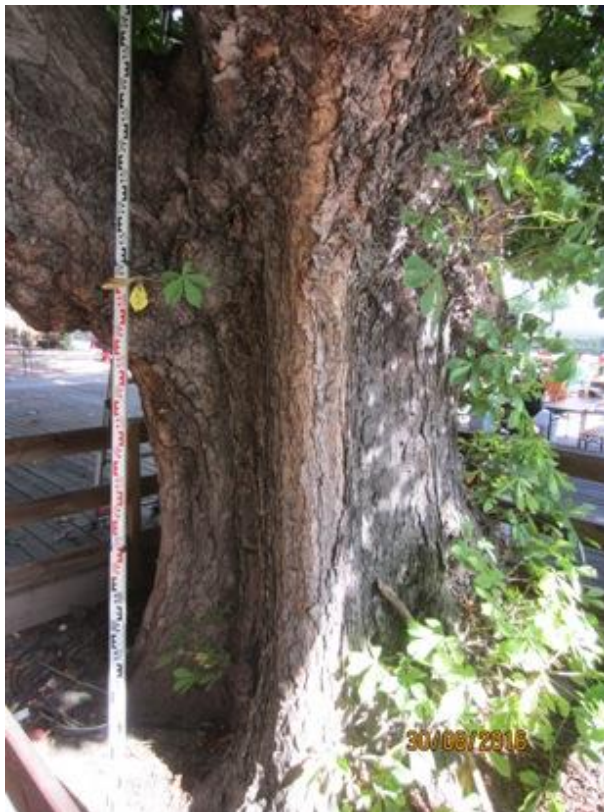
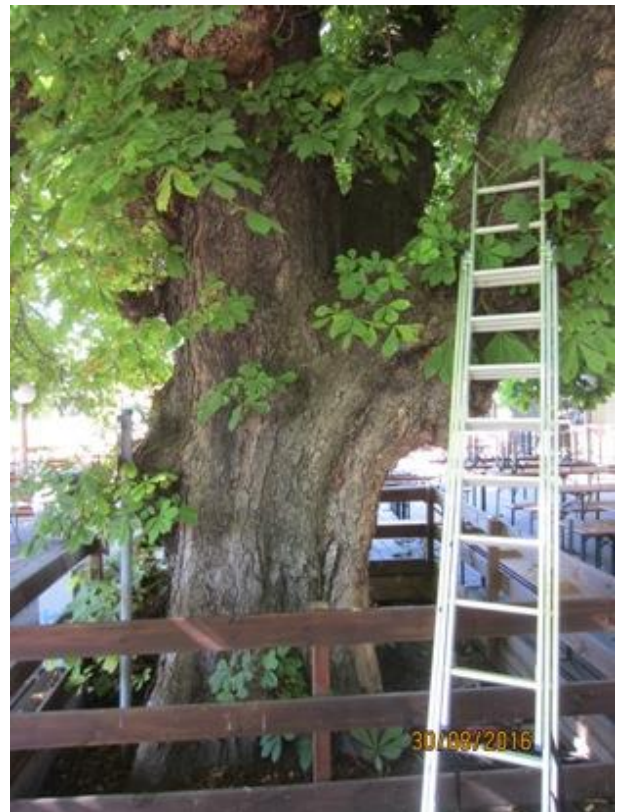
Abb. 31 Stamm mit wüchsigen Stammrippen

Nach baumstatistischen Berechnungen weist der Baumstamm bei einem intakten Querschnitt eine Grundsicherheit von etwa 240 % auf und benötigt für eine einfache Bruchsicherheit des Stammes eine intakte Restwandstärke von etwa 13 cm. Es bestehen keine Anzeichen für eine größere Stammhöhlung und eine verminderte Bruchsicherheit des Stammes und der 5 Stämmlinge im Vergabelungsbereich.

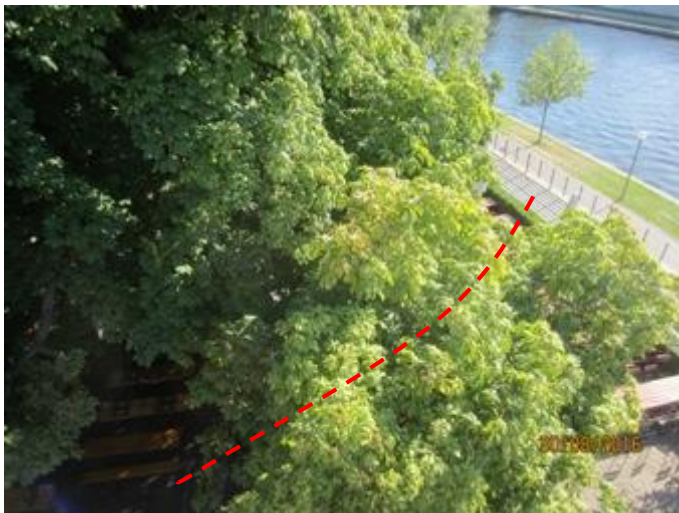
Abb. 39  
ausladender Starkast aus Krone heraus  
bei Stämmling E, Kennzeichnung des  
sonstigen Kronenmantels

Es wird vor der Freigabe der derzeit gesperrten Biergartenfläche die Durchführung von Baumpflegemaßnahmen insbesondere die Durchführung einer Kronenpflege nach ZTV-Baumpflege, die Einkürzung bis 30 % und Auslichtung von Kronenteilen mit Schadsymptomen, vor allem aus der Krone herausragender oder ausladender, wenig vitaler, schwachwüchsige Äste oder Äste mit wechselnder Wuchsrichtung mit einem empfohlenen Schnittdurchmesser bis 5 cm, in Ausnahmefällen von maximal 10 cm sowie das Nachschneiden der Abbruchstellen und des geöffneten Kronenmantels sowie der Einbau von vier Kronensicherungen als Trag-/Haltesicherung mit Hohltauseilen empfohlen. In der Krone existiert ein Taubennest mit Brutbetrieb, auf das bei der Durchführung der Baumpflegemaßnahmen Rücksicht zu nehmen ist.

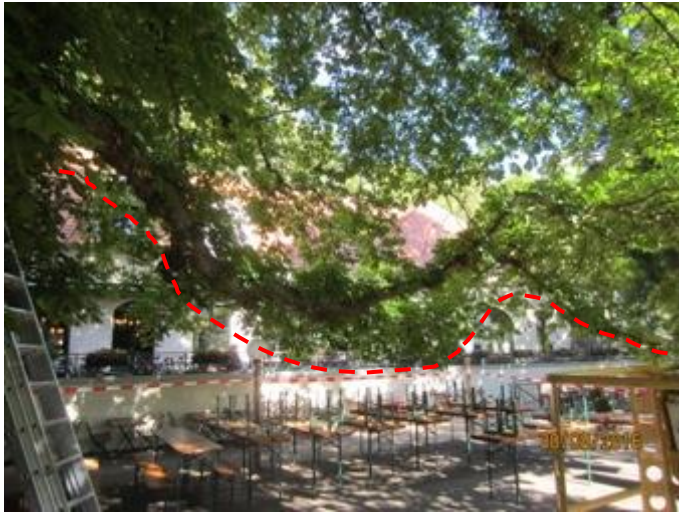
Abb. 40  
Sehr starke Ausladung der unteren  
Astschleppe von Stämmeling über den  
Sitzplätzen

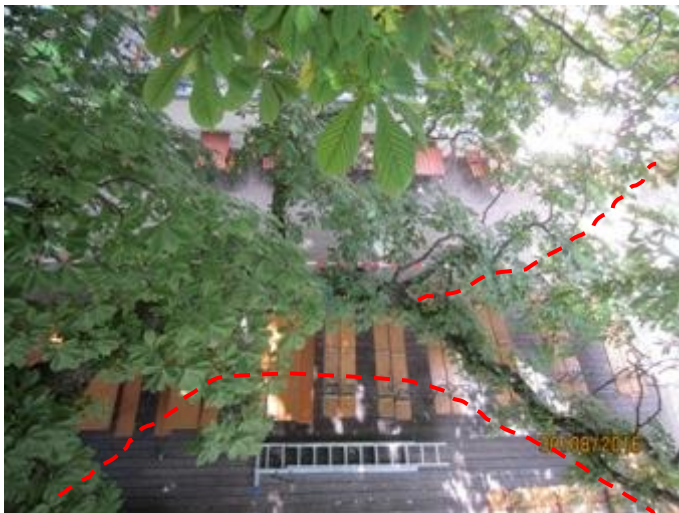
Abb. 41  
Sehr starke Ausladung der unteren  
Astschleppe von Stämmeling B über den  
Sitzplätzen

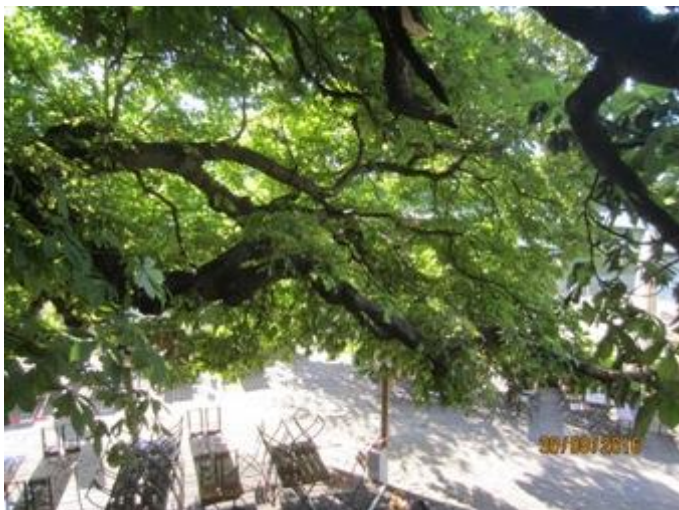
Abb. 42  
Sehr starke Ausladung der unteren  
Astschleppe von Stämmeling E über den  
Sitzplätzen

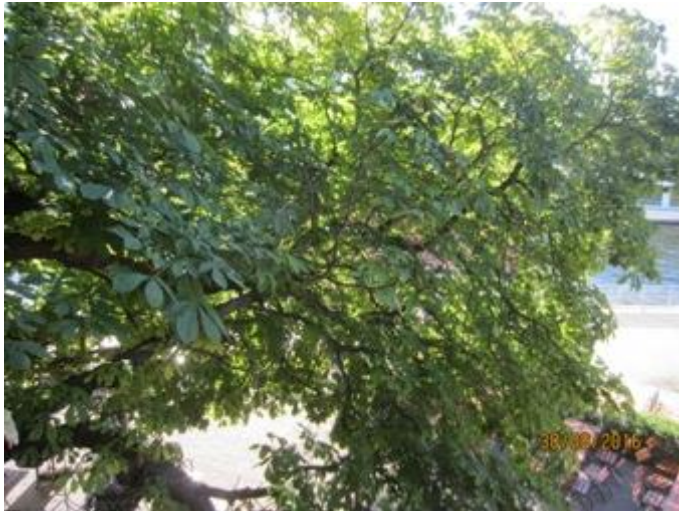
Abb. 43  
Sehr starke Ausladung der unteren  
Astschleppe von Stämmeling E über den  
Sitzplätzen

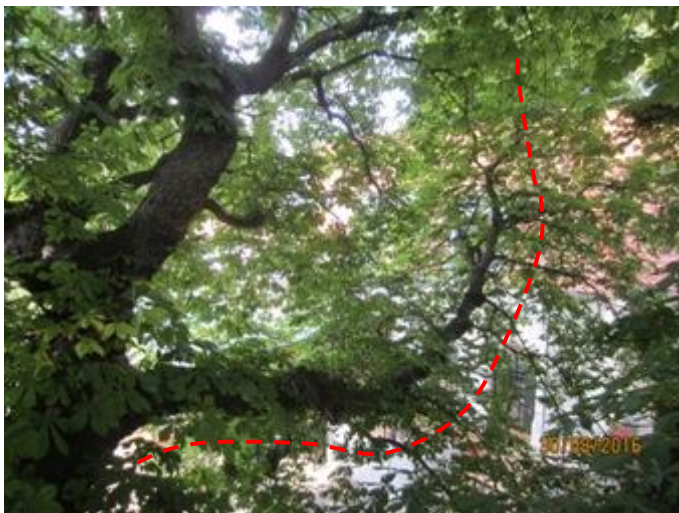
Abb. 44  
Starkast mit extremer Ausladung und Aufrichtung der  
Astspitze bei Stämmeling A

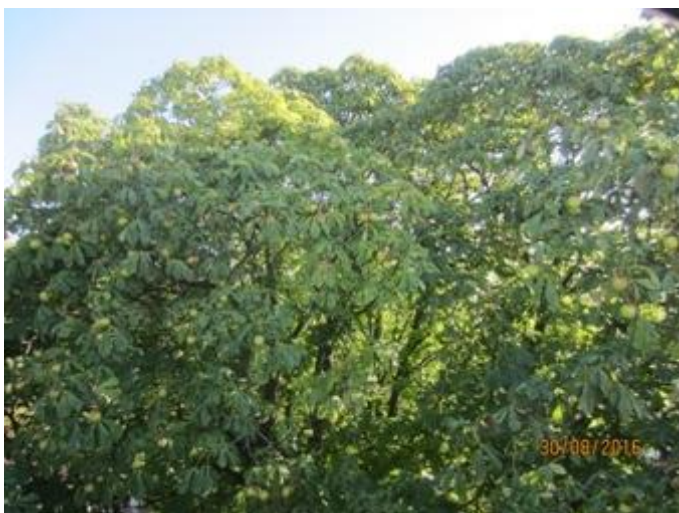
Abb. 45  
Dichter Kronenmantel in der Oberkrone

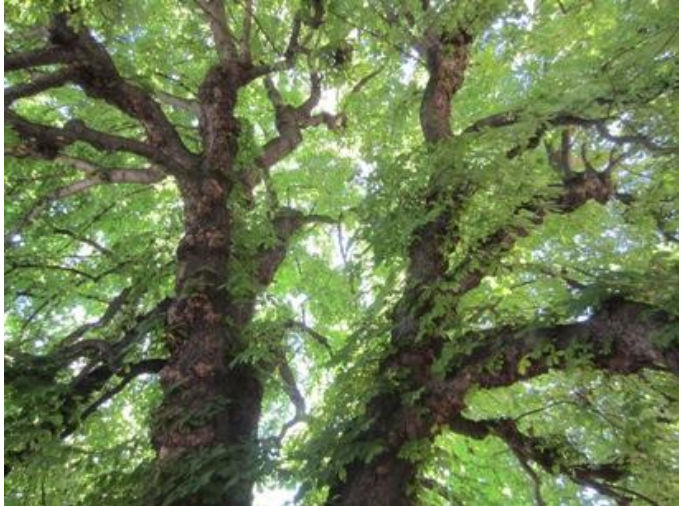
- Krone vor mehreren Jahrzehnten in unterschiedlichen Ebenen in der Höhenlage 8 bis 10 m umfangreich eingekürzt
- Alte Kappungsstellen wahrscheinlich baumpflegerisch nachgepflegt und Schnittwunden gut verwachsen,

Abb. 46  
Krone vor mehreren Jahrzehnten in unterschiedlichen Ebenen umfangreich eingekürzt

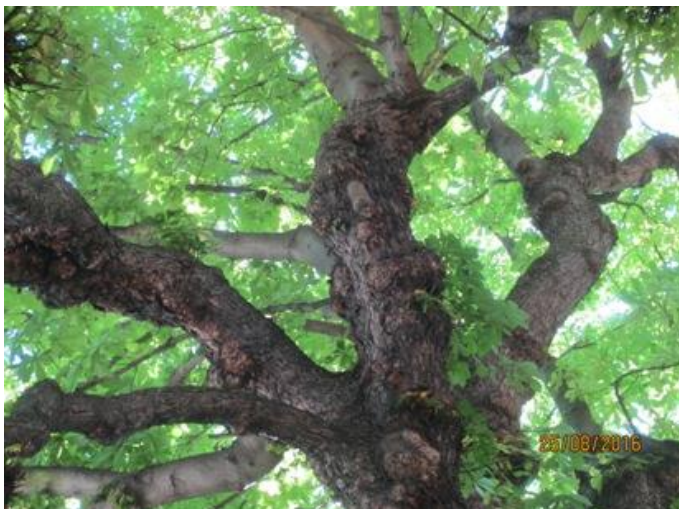
- Vitale Austriebe aus dem Bereich der Kappungsstellen
- Alte Kappungsstellen nur in 2 Fällen Anzeichen von Fäulen

Abb. 47  
Alte Kappungsstellen wahrscheinlich baumpflegerisch nachgepflegt und Schnittwunden gut verwachsen, Vitale Austriebe aus dem Bereich der Kappungsstellen

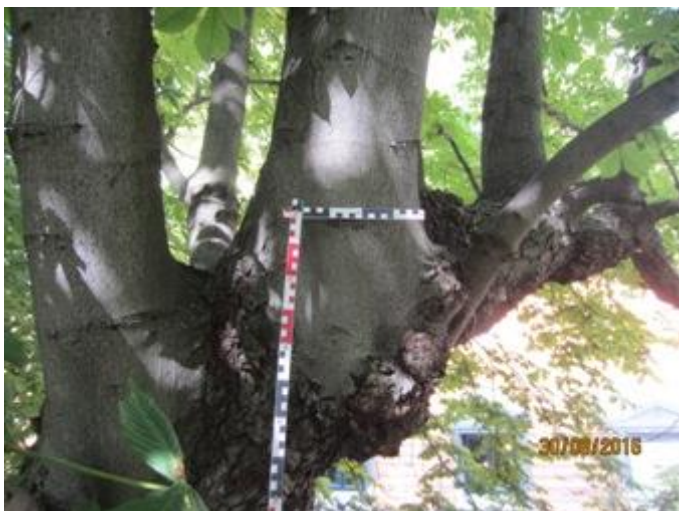
Abb. 48  
wüchsige Austriebe bis 35 cm Durchmesser an den Kappungsstellen (Stämmling B)

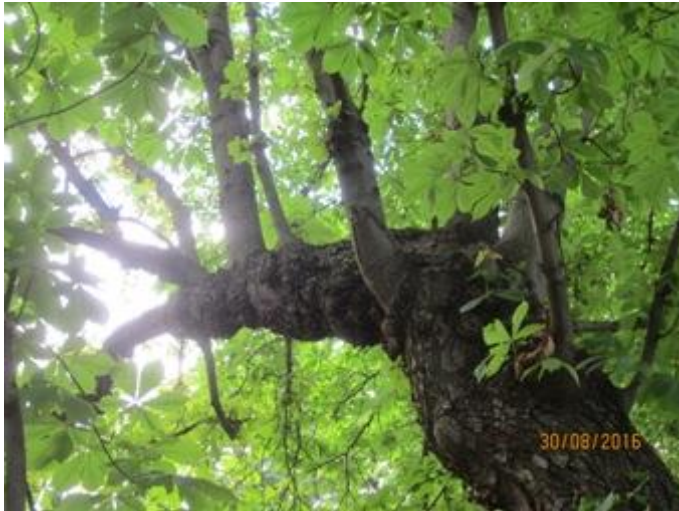
Abb. 49  
wüchsige Austriebe bis 35 cm Durchmesser an den Kappungsstellen  
(Stämmeling B)

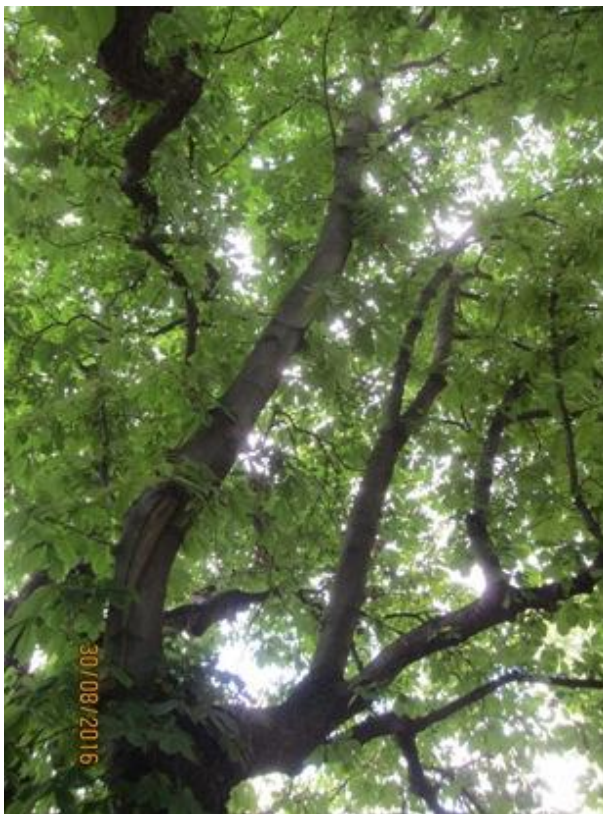
Abb. 50 Kappungsstelle mit vitalen Austrieben  
von 10 m Höhe bis Oberkrone

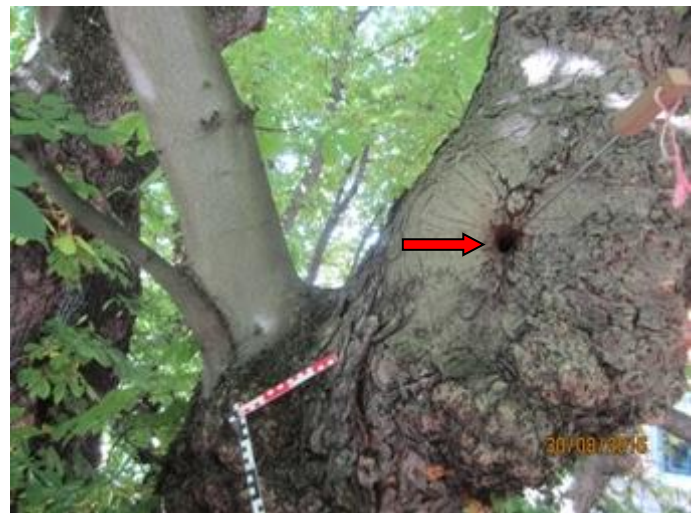
Abb. 51 alte, große Schnittwunde an Kappungsstelle  
von Stämmeling C mit 30 cm tiefer Fäulnis

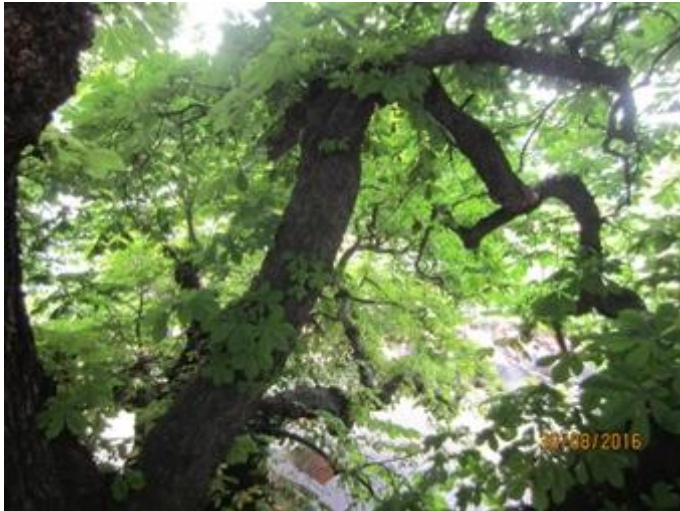
- 1 größerer Starkast im Durchmesser 23 x 23 cm mit altem Schubriss, Starkast erheblich entlastet durch Astabrisse im aktuellen Abbruch

Abb. 52  
Alter Schubriss an ausladendem Ast an  
Stämmeling D, Ast durch Abbrüche ent-  
lastet

Bis auf einen Schubriss an einem größeren Starkast, der im Zuge des Abbruchs erheblich entlastet wurde und nachzupflegen ist, wurden keine weiteren Risse in den Starkästen der Krone festgestellt.

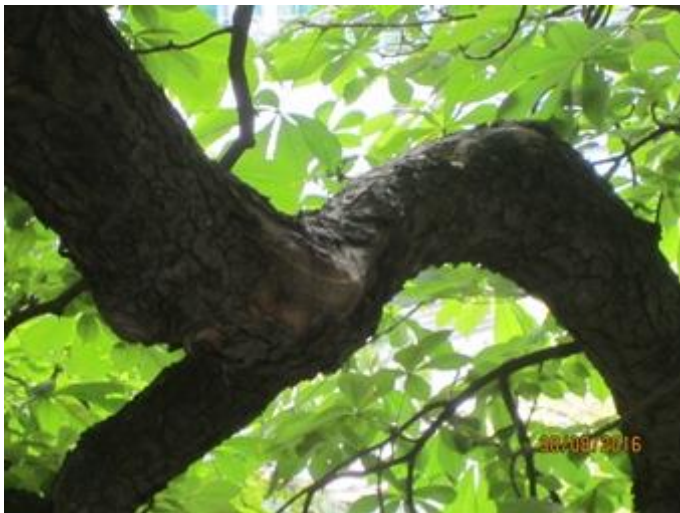
Abb. 53  
Alter Schubriss an ausladendem Ast an  
Stämmeling E

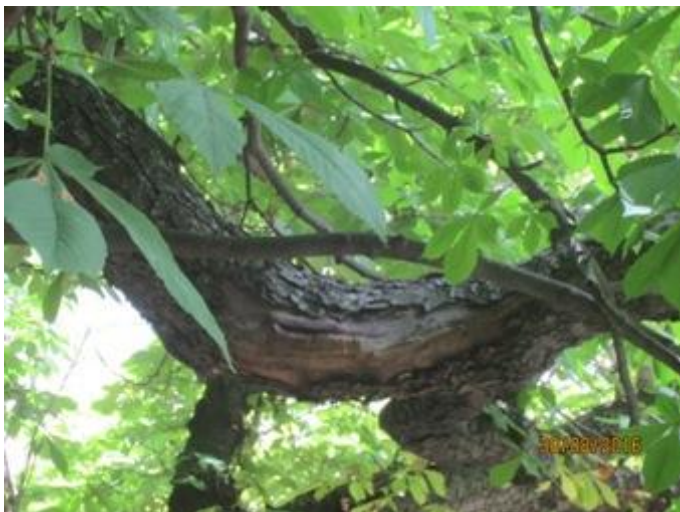
Abb. 54  
Alter Schubriss an ausladendem Ast an  
Stämmeling E

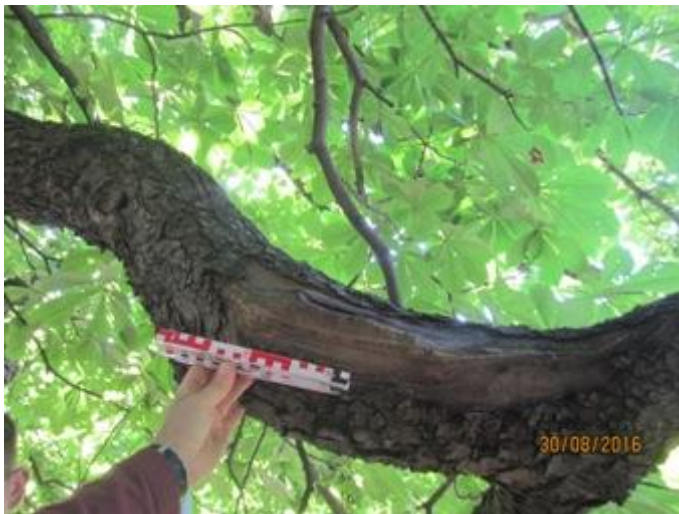
Abb. 55  
Alter Schubriss an ausladendem Ast an  
Stämming E

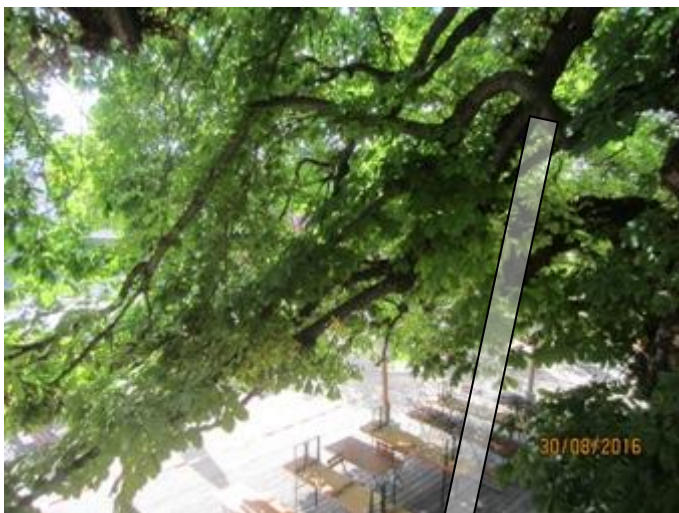
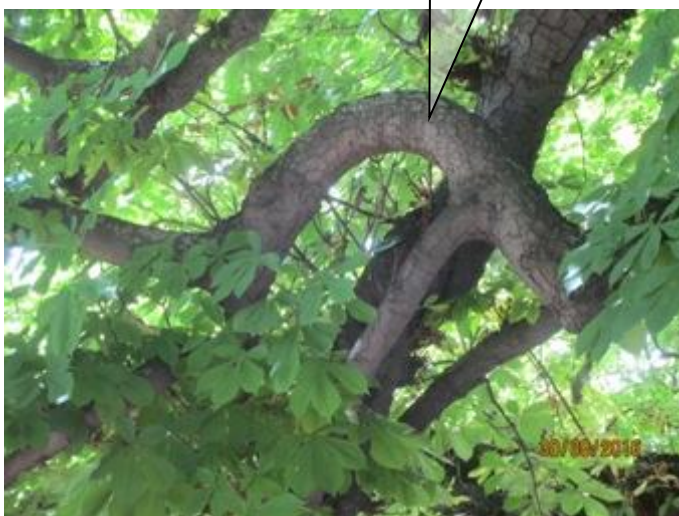
- Alte ausladende Aststrukturen mit größerem Durchmesser und wechselnder Wuchsrichtung

Abb. 56  
Alte ausladende Aststrukturen mit grö-  
ßerem Durchmesser und wechselnder  
Wuchsrichtung

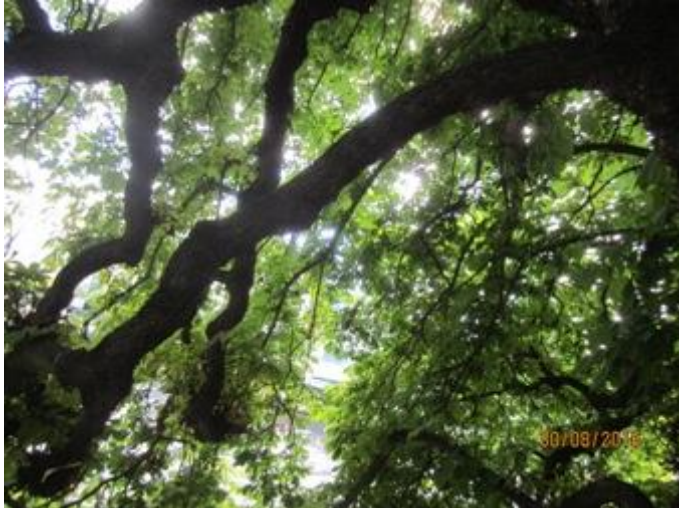
- Etliche alte, ausladende, wenig vitale, unterversorgte Aststrukturen im unteren und inneren Kronenbereich

Abb. 58  
Ausladende, wenig vitale, unterversorgte  
Aststruktur

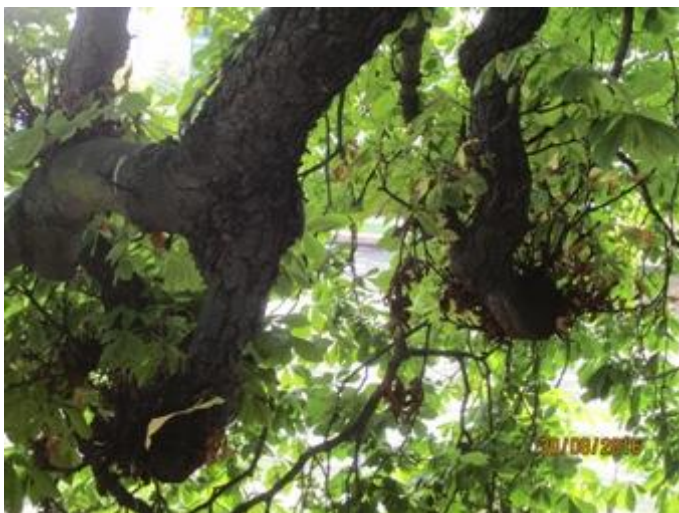
Abb. 59 Ausladende, wenig vitale, unterversorgte  
Aststruktur - geringe Austriebsleistung nach Rück-  
schnitt

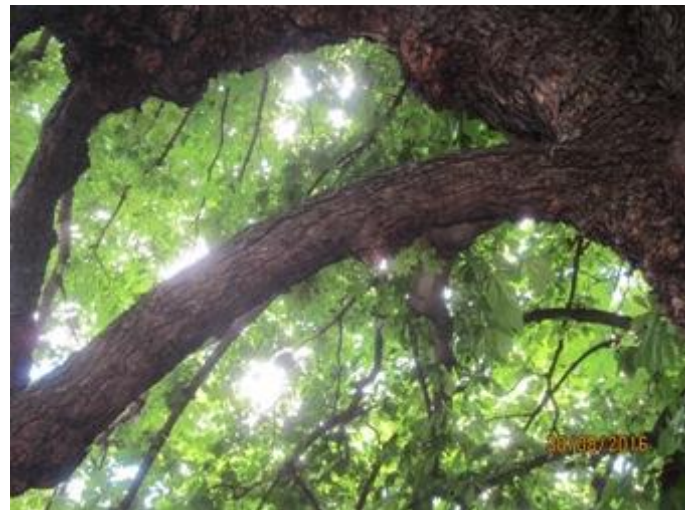
Abb. 60 Ausladende, wenig vitale, unterversorgte  
Aststruktur – sehr schwachwüchsiges Rindenbild

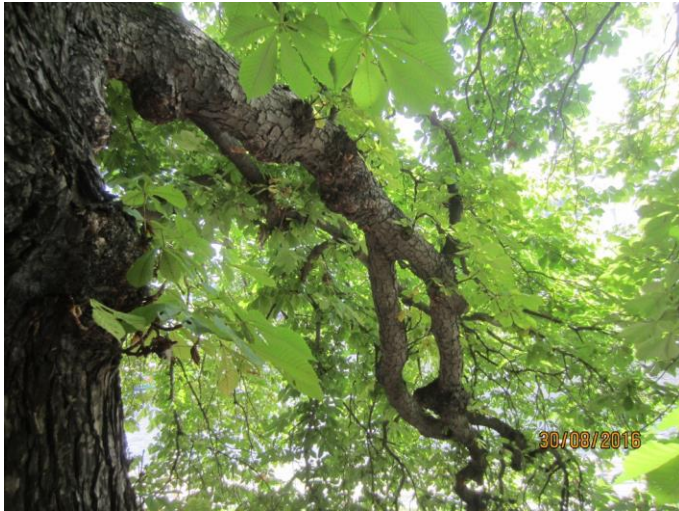
Abb. 61 Problematik alte ausladende untergeordnete Starkäste im Kronenzentrum

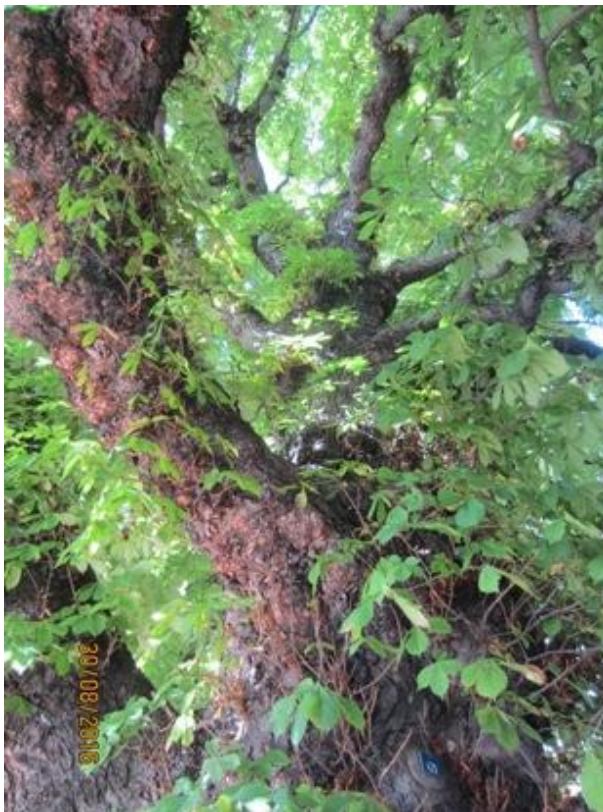
- Krone und Starkäste im belauten Zustand nicht vollständig einsehbar, da zahlreiche Austriebe aus dem Altholz existieren
- Eine Entfernung der Austriebe am Altholz wird nicht empfohlen, da auf Grund der Knospensucht erneute Austriebe erfolgen werden und die Belaubung für die Ernährung alter Äste mit geringer Vitalität erforderlich ist

Abb. 62 zahlreiche Austriebe durch Knospensucht (Wucherungen)

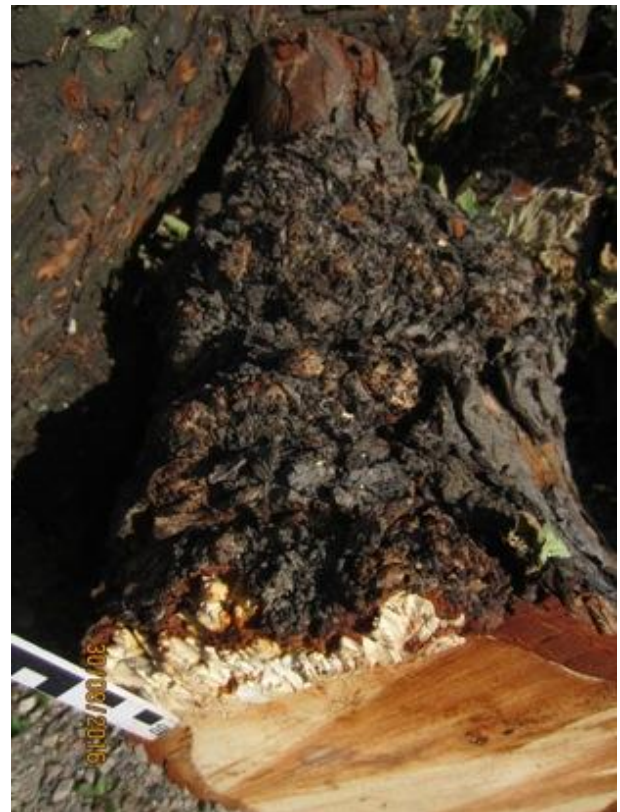
Abb. 63 Wucherung im Querschnitt (abgebrochenes Aststück)

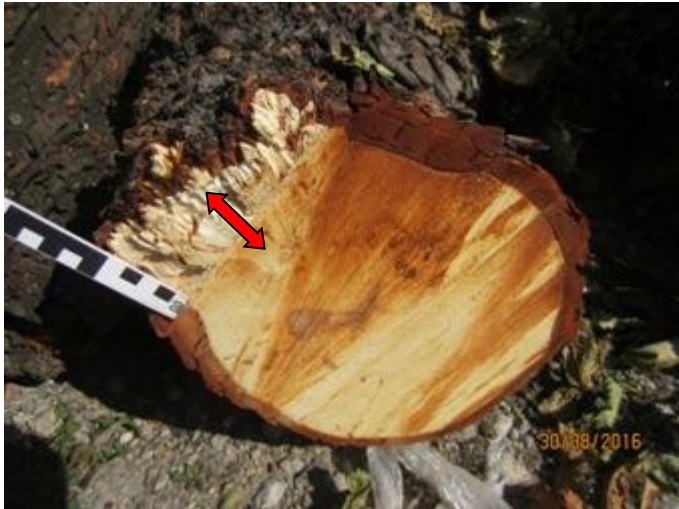
Abb. 64  
Wucherung im Querschnitt von geringer Tiefe bei intaktem Querschnitt (abgebrochenes Aststück)
