Zusammenfassung

Anlass

Eiche

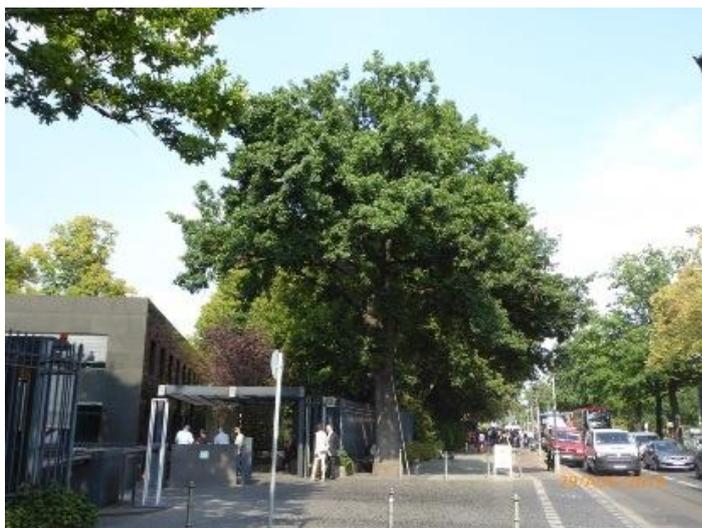
Abb. 1
Übersichtsfoto Eiche XX

- Die Restlebenserwartung des Baumes wird mit ≥ 20 Jahren, wahrscheinlich noch deutlich länger, eingeschätzt.

Der Baum hat aus den Rückschnitten sehr gut regeneriert und wird der Regenerationsstufe 1-2 nach Roloff¹ zugeordnet. Der Wiederaustrieb erfolgte mit kurzen bis langen Langtrieben nahe den Schnittstellen. Ein Zurücktrocknen der Schnittstellen an den eingekürzten Starkästen ist nicht eingetreten. Der Baum wird in einigen Jahren wieder eine art- und alterstypische Verzweigungsstruktur erlangen.

- Visuelle Baumkontrolle im 1-jährigen Turnus
- Nachuntersuchung in 3 Jahren zur Kontrolle der tendenziellen Fäule- und Vitalitätsentwicklung
- Perspektivisch Entsiegelung z.B. durch Luvadur

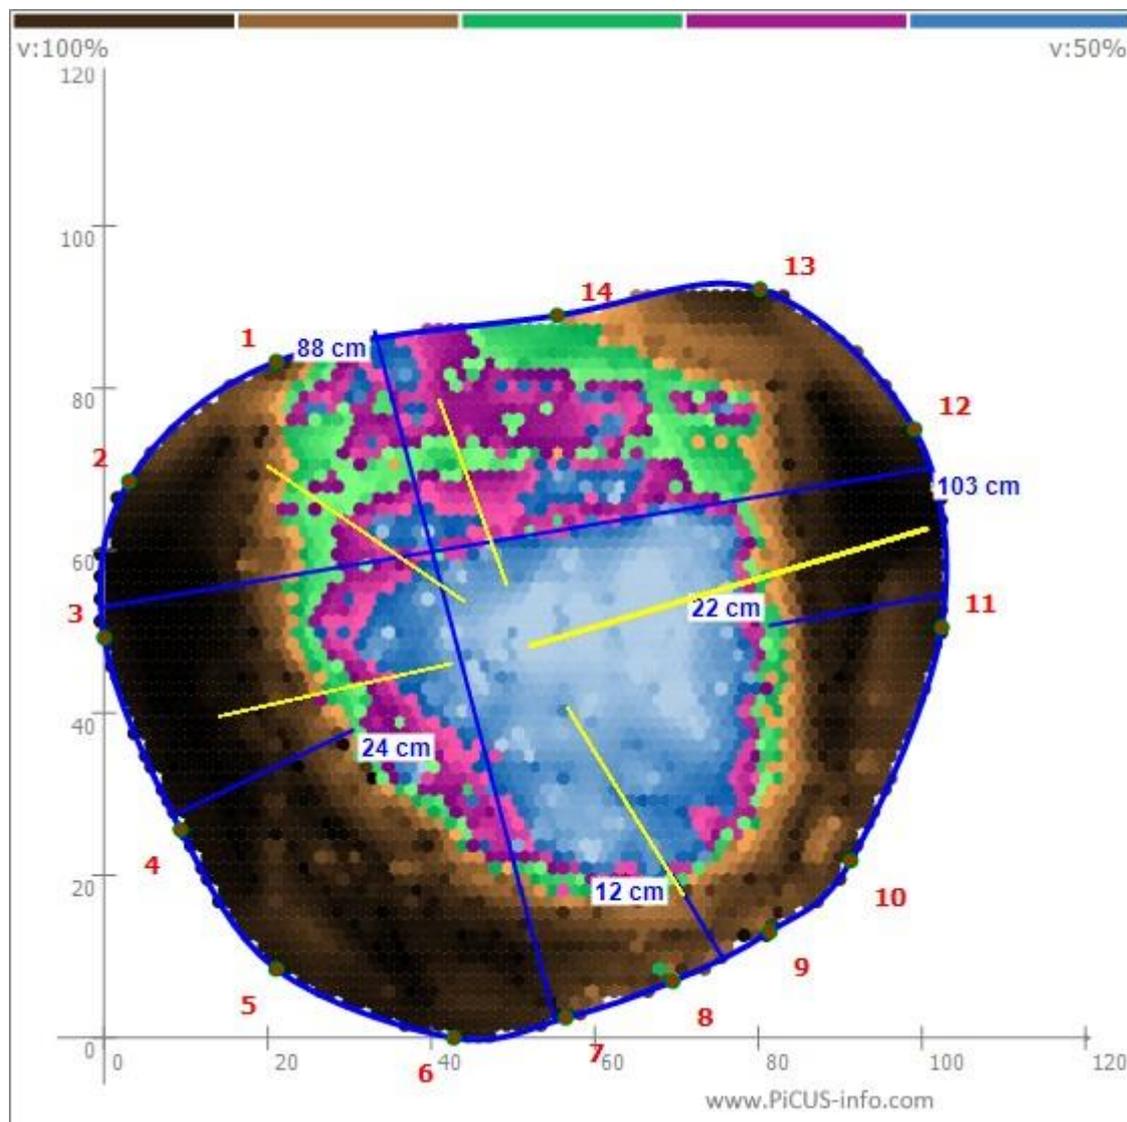
Abb. 2 Auswertung Schalltomographie

Langjährig vorhandene, zentrale, langsam voran schreitende u-förmige Fäulnis im unteren Stammbereich, oberflächennahe Ausdehnung im Bereich des nord-östlichen Anfahrsschadens, intakte Restwandstärke > 10 cm bei > 85 % des Stammumfanges

Der Baum weist eine für die geringe Baumhöhe große Stammdimension auf. Gem. der durchgeführten Schalluntersuchung existiert im Stamm eine größere, weitgehend zentrale Fäule, mit einem tendenziell geöffneten Stammquerschnitt von $< 15\%$ und einer ansonsten vorhandenen Restwandstärke von mindestens 10 cm, meist > 20 cm.

Gem. der Ergebnisse der Schalluntersuchung sind die für die Bruchsicherheit des Stammes (Materialversagen, Strukturversagen) erforderlichen Restwandstärken derzeit sicher gegeben, so dass keine Anzeichen für eine verminderte Bruchsicherheit des Stammes bestehen.

Die Tragfähigkeit Querschnittes im unteren Stammbereich reduziert sich im untersuchten Bereich bei einem 50 jährigen Windereignis mit orkanartigen Starkwinden aus der Hauptwindrichtung Westen von der gem. Windanalyse vorhandenen Grundsicherheit des Baumes von 570 % durch die tendenziell geöffneten äußere Schale und der reduzierten Wandstärke auf eine rund 285 % betragende Sicherheit des Stammes gegen Bruchversagen.

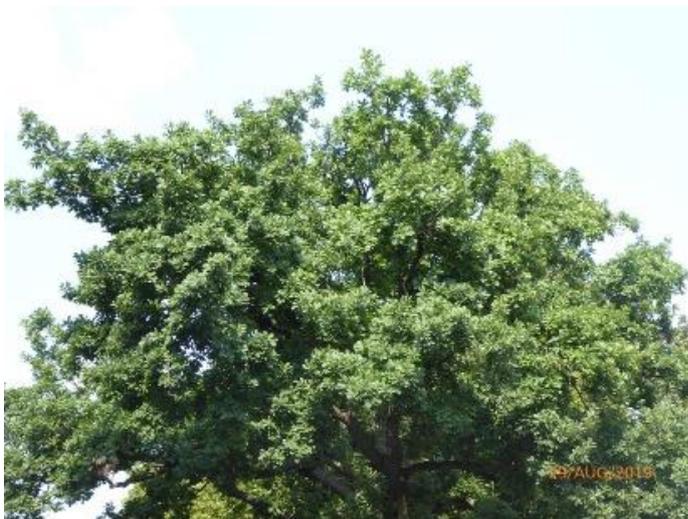
Abb. 5
dicht belaubte Krone

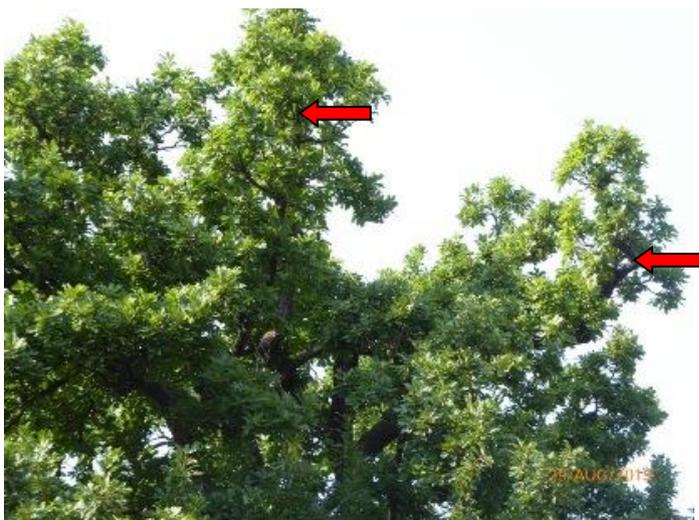
Abb. 6
Eingekürzte Starkäste an der Kronen-
peripherie

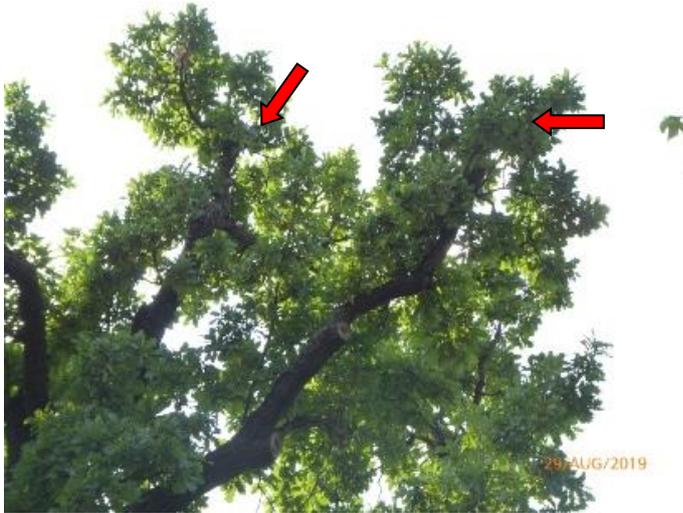
Abb. 7
Eingekürzte Starkäste an der Kronen-
peripherie

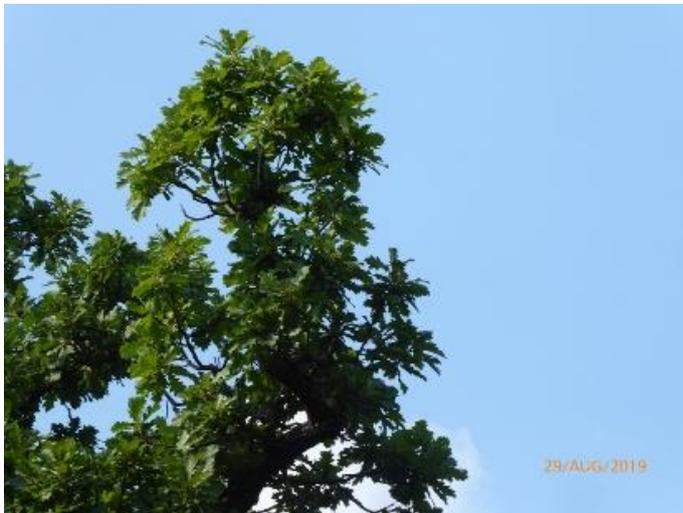
Abb. 8
Beastung im Bereich der Starkastein-
kürzungen

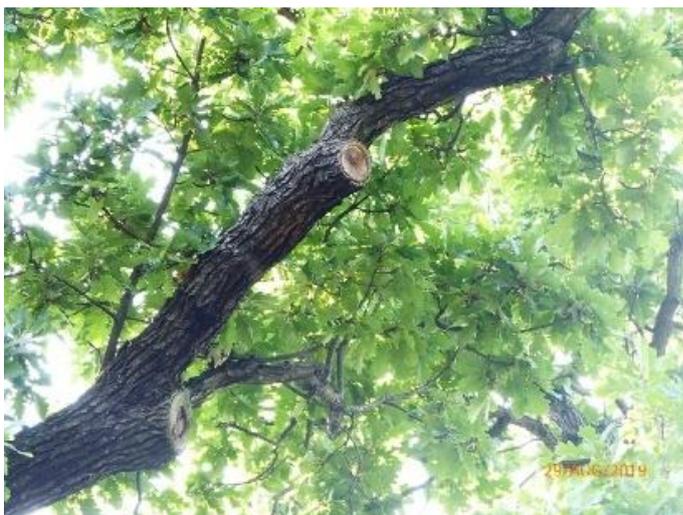
Abb. 9
Schnittwunden von Einkürzungen

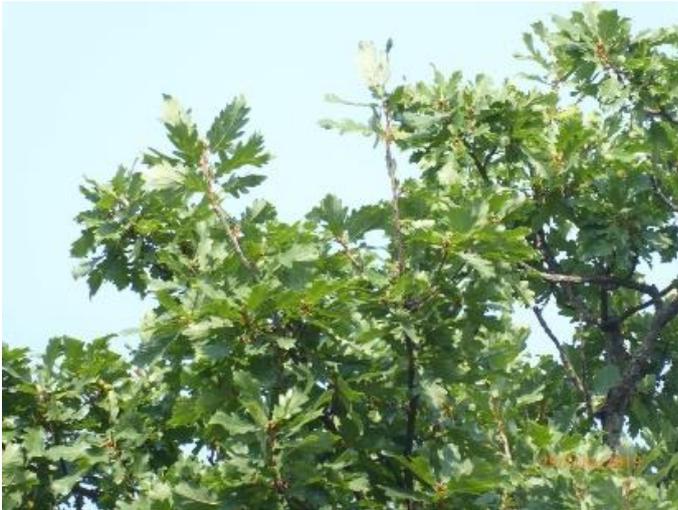
Abb. 10
Vitale Austriebe

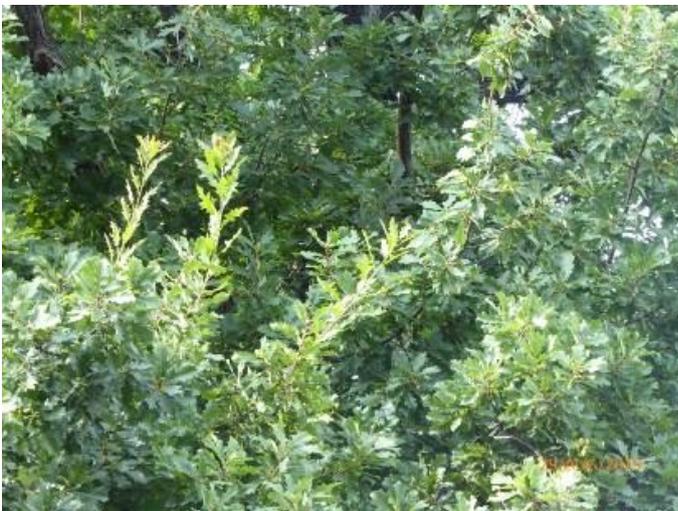
Abb. 11
Vitale Austriebe

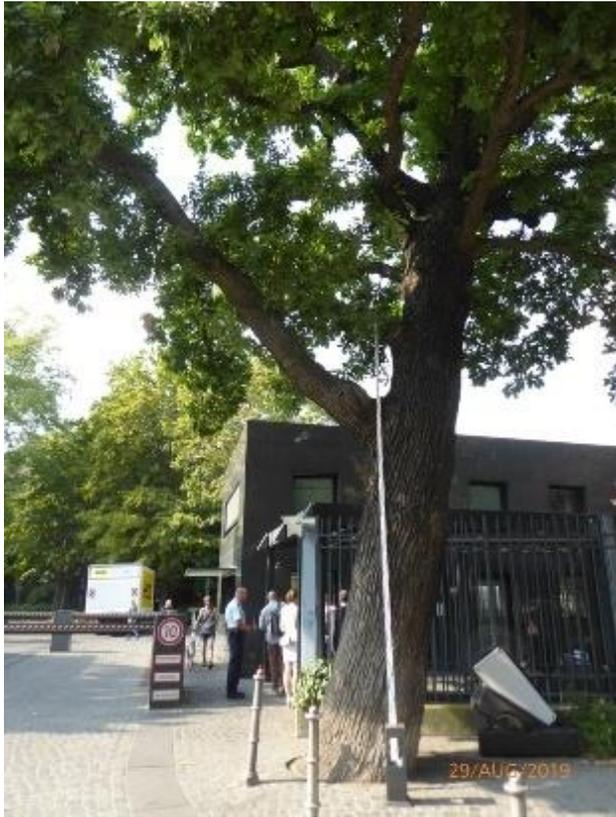
- Stamm mit 15° Neigung Richtung Nord-Ost, Krone mit Ausgleichswachstum durch Stämmling über der Zufahrt
- 2 alte Rindenschäden am Stammfuß, beide vollständig geschlossen, Bereich Aschenbecher von 0,2 m bis 1 m Höhe, ehemals 30 cm breit, Nord-Ost-Seite von 0 bis 80 cm Höhe, ehemals 90 cm breit

Abb. 12 Stammansicht, Schrägstand ca. 15 %

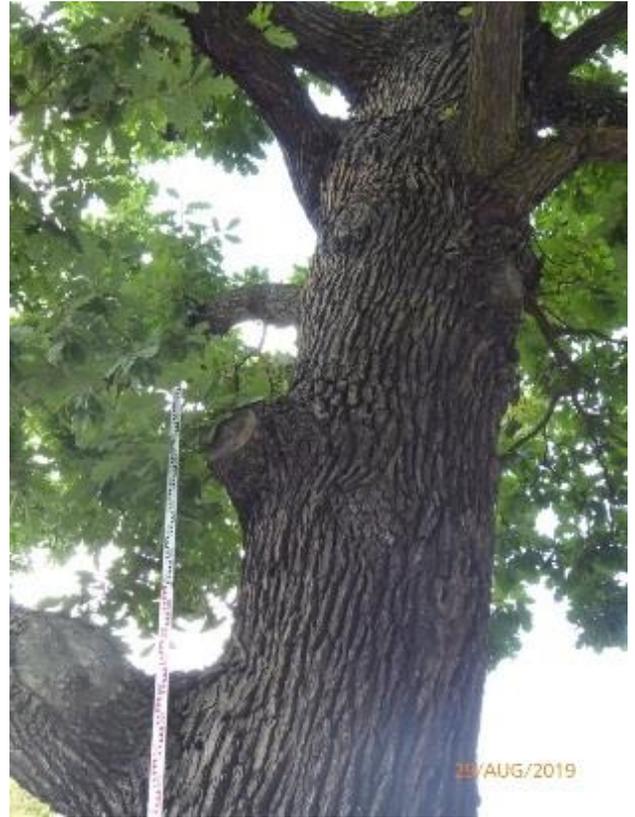
Abb. 13 Astungswunden am Stamm

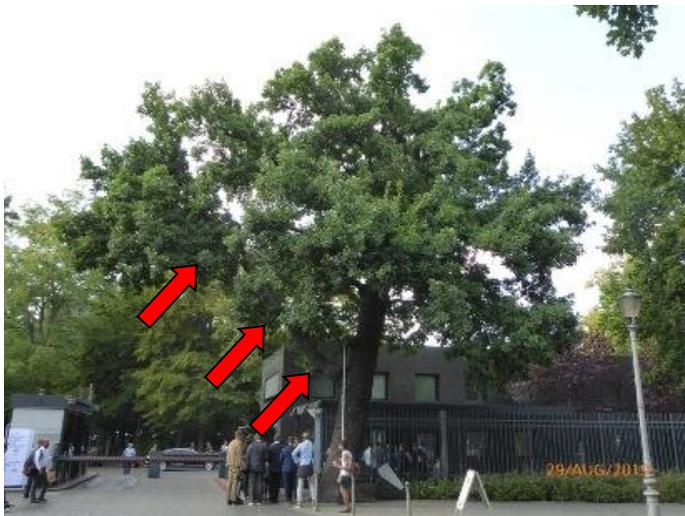
Abb. 14
Reaktionswachstum gegen Schräg-
stand

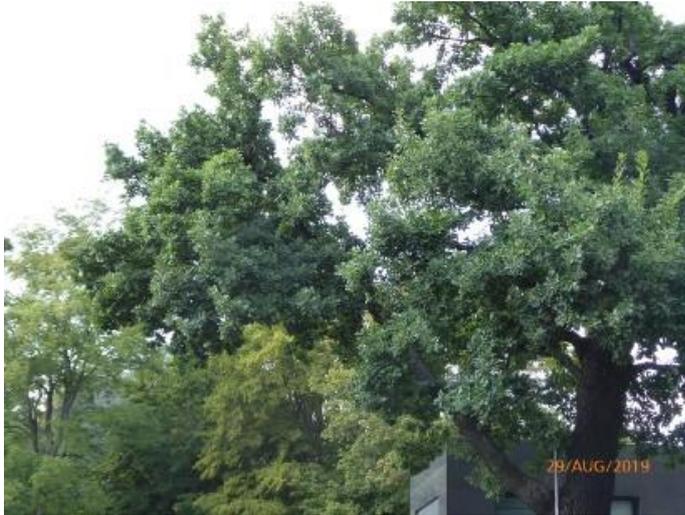
Abb. 15
Ausladender Stämmling als Reaktions-
wachstum gegen Schrägstand

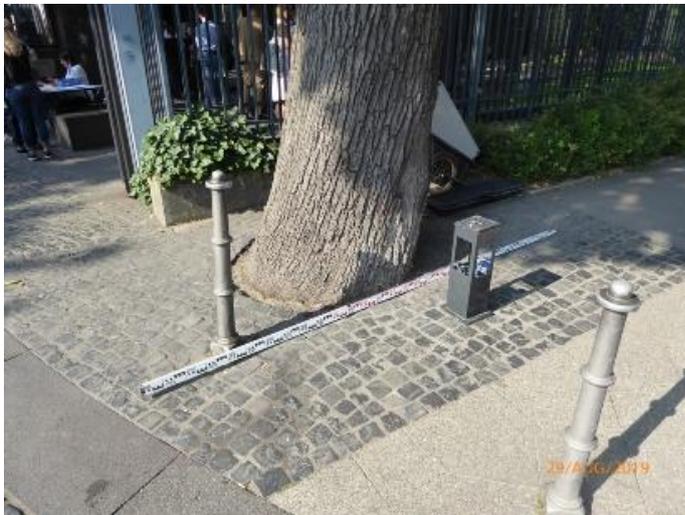
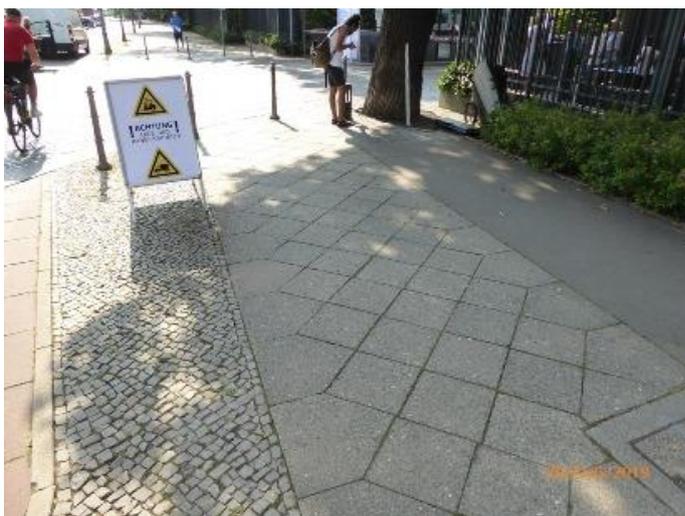
Abb. 16
Versiegelter Wurzelraum

Abb. 17
Versiegelter Wurzelraum

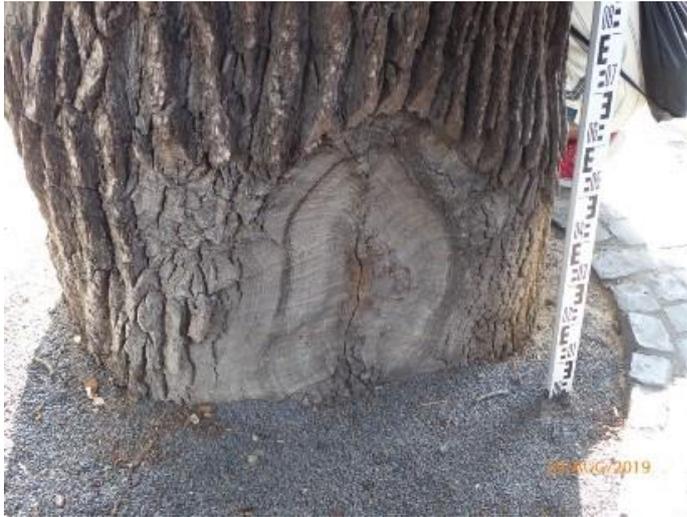
Abb. 18
Rindenschaden von 0 bis 80 cm Höhe,
ehemals 90 cm breit

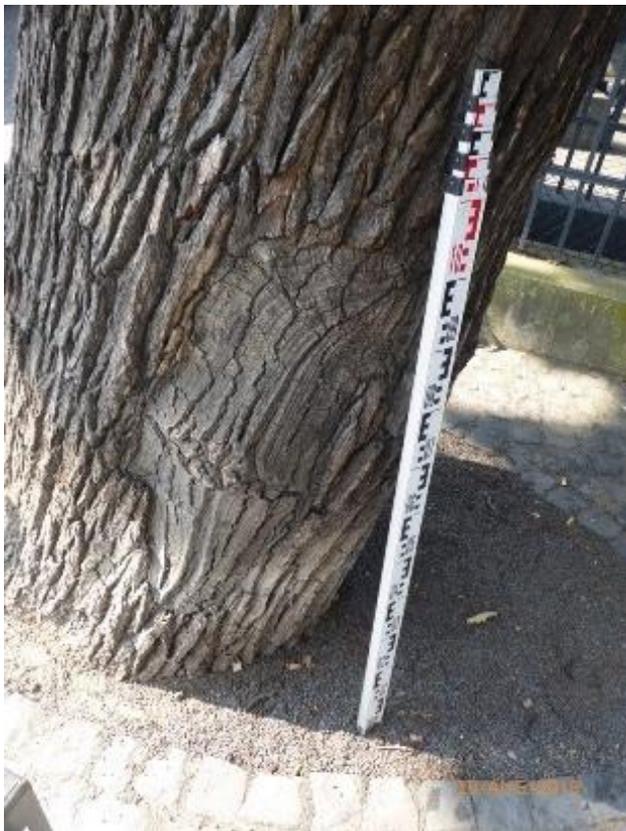
Abb. 19
Rindenschaden von 0,2 m bis 1 m Höhe,
ehemals 30 cm breit
