Zusammenfassung

Auszüge der Fotodokumentation

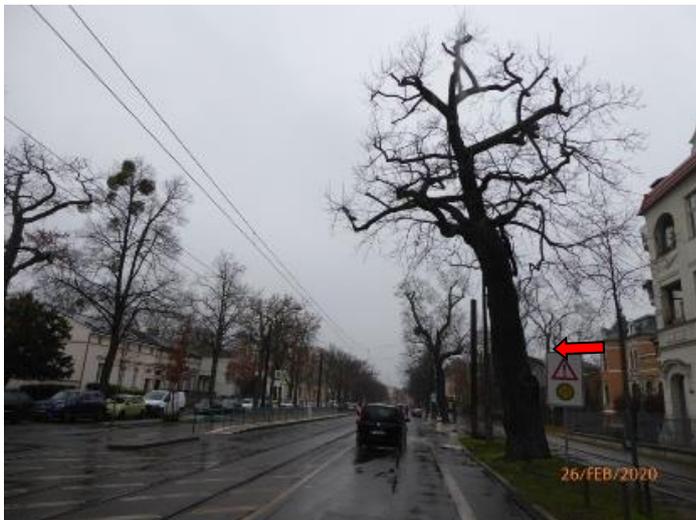
Abb. 2
Übersichtsfoto 2020

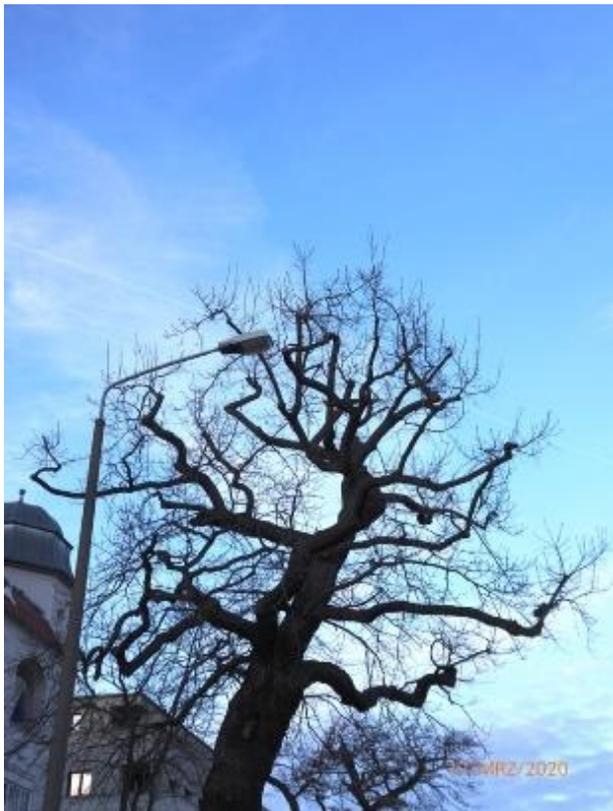
Abb. 7 Kronenansicht

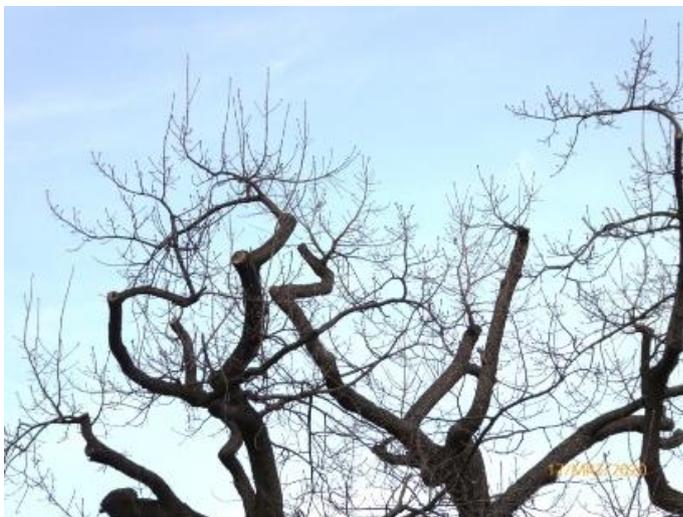
Abb. 9
Ansicht Oberkrone nach Rückschnitt

- eingehende Untersuchung des über die Fahrbahn reichenden Starkastes mit oberseitigem Rindenschaden innerhalb von 6 Monaten
- Durchführung der Regelkontrolle 2 x jährlich
- Nachuntersuchung in 3 Jahren zur Kontrolle der tendenziellen Fäuleentwicklung durch Zugversuch
- Limitierung der Höhe der Oberkrone und Aufbau einer Sekundärkrone auf maximal 20 m Höhe durch regelmäßige Einkürzungen um ca. 1 m bis 1,5 m etwa alle 3 Jahre

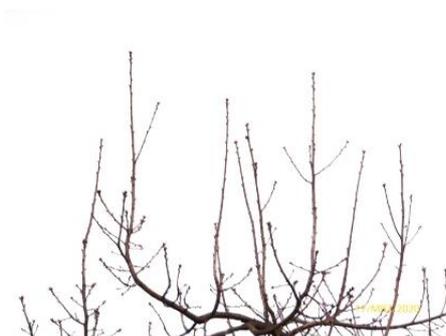
Abb. 10
Vitale Spitzentriebe
